**PROGRAM OCHRONY ZADRZEWIŃ PRZYDROŻNYCH W
OTWARTYM KRAJOBRAZIE W GMINIE SIECHNICE**
ZREALIZOWANO W RAMACH PROJEKTU „DROGI DLA NATURY –
KAMPANIA NA RZECZ ZADRZEWIŃ”

Autor: Kamil Witkoś, Łukasz Kuźmicz

Instrukcja do wypełniania ankiety inwentaryzacji zadrzewień liniowych

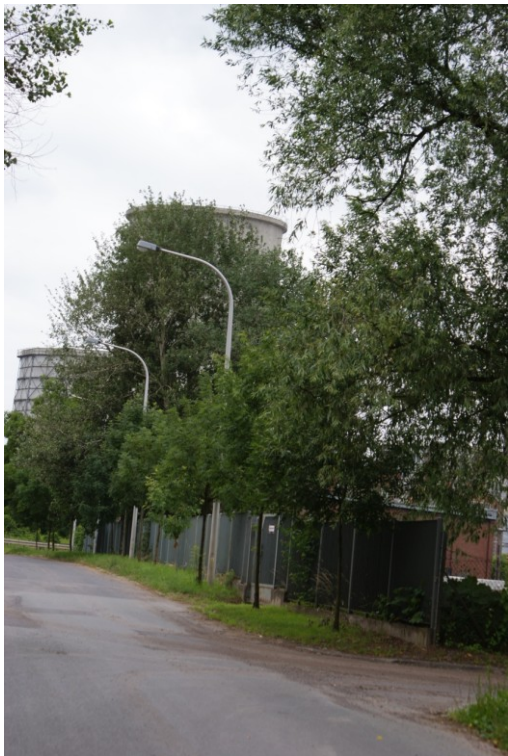
Fot. Nasadzenia młodych jesionów. Widok w kierunku południowo-zachodnim

- Z powodu częstego ruchu samochodów ciężarowych drzewa są narażone na uszkodzenia. Trzeba szczególnie zwrócić uwagę na prace formujące koronę tak aby w przyszłości nie kolidowały z przejeżdżającymi samochodami.

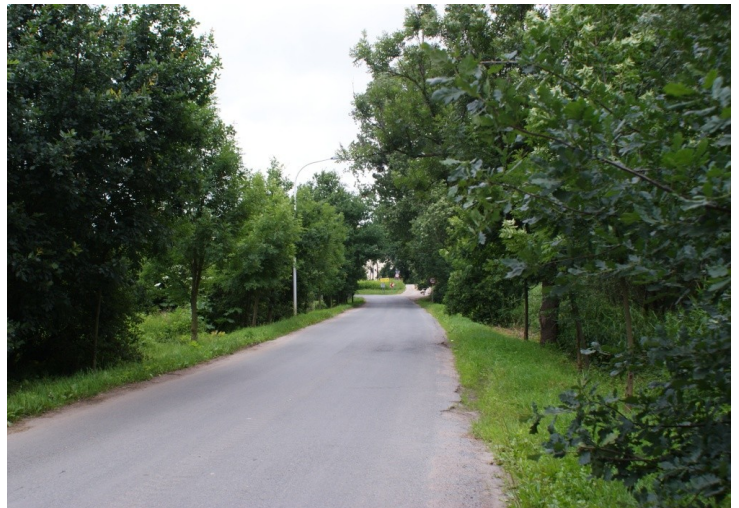
Fot. Widok alei w kierunku półn-wsch. Na zdjęciu widoczne nowe nasadzenia oraz starsze drzewa.

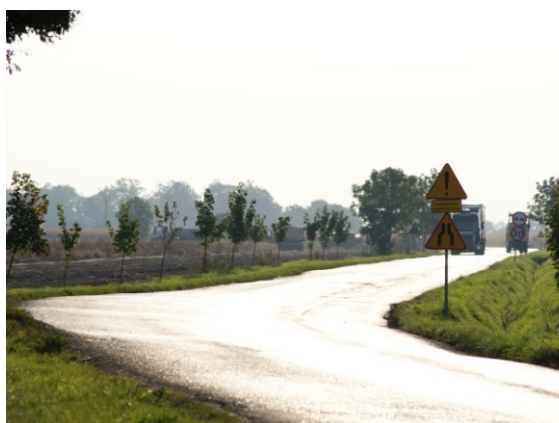
Fot. Widok młodych nasadzeń klonów (za rowem). Aleja w bliskiej odległości od pól uprawnych. Widok od zakrętu w kierunku wschodnim.

- Bliskość pól uprawnych (odległość ok. 0,5 m) może stwarzać zagrożenie. Obecnie brak śladów zniszczeń.

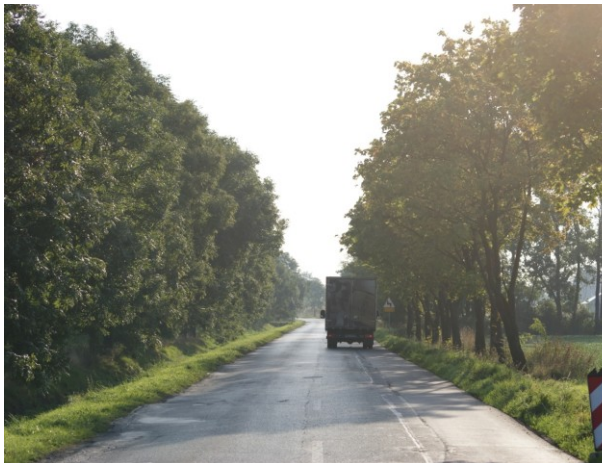
Fot. Widok alei w kierunku wschodnim. Należy zwrócić uwagę na lewą stronę zdjęcia, gdzie widoczne jest obrzeże szpaleru dwurzędowego. Istnieje wysokie prawdopodobieństwo obecności chronionych gatunków w zadrzewieniu.

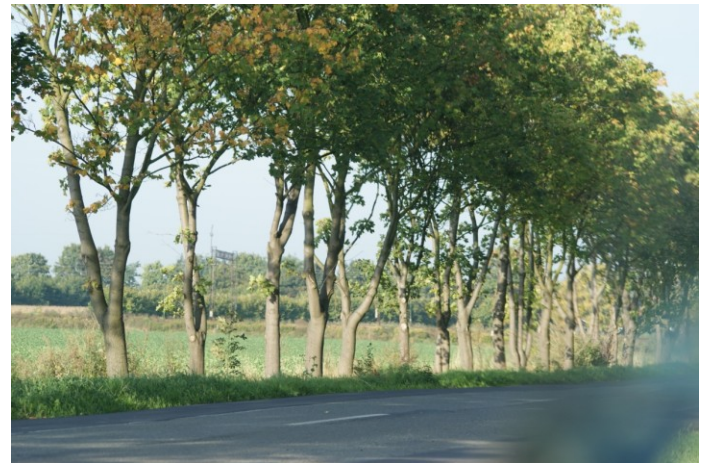
Fot. Na zdjęciu widoczne liczne rozgałęzienia V-kształtne, które w przyszłości mogą stwarzać zagrożenie.

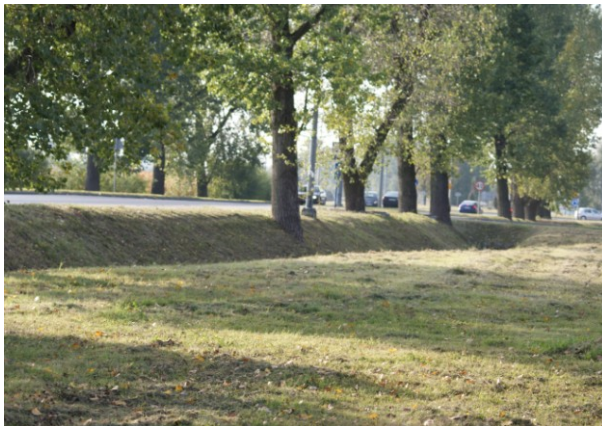
Fot. Widok alei w kierunku południowym.
Widać wykonany nasyp, który podniósł
wysokość gruntu, gdzie rosną drzewa. Takie
praktyki są niedopuszczalne, ze względu na
powodowanie zamierania drzewa, poprzez
uduszenie korzeni

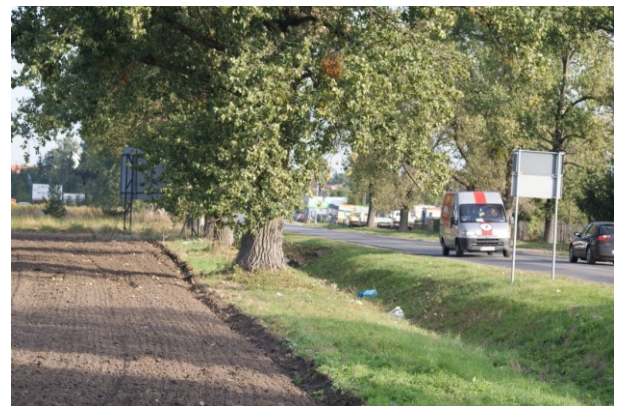
Fot. Widok alei w kierunku Wrocławia.
Widoczna na zdjęciu aleja jest kontynuowana
dalej na terenie miasta Wrocław. Widać, że
tutaj grunt nie był podnoszony i drzewa nie
były narażone na proces duszenia korzeni.

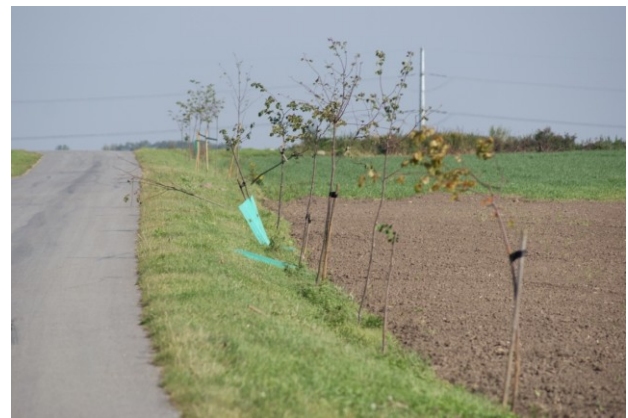
Fot. Na zdjęciu widoczny zróżnicowany stan alei. Widać drzewa najechane, połamane oraz z wielopienną formą drzewa – należy przeprowadzić konserwację alei.

- Bliskość pól uprawnych (miejscami 5 cm od pnia drzewa) sprawia, że drzewa są narażone na uszkodzenia i zniszczenia. Zaleca się zabezpieczenie drzew od uszkodzeń przez maszyny rolnicze. Zaleca się też przedyskutowanie tej sytuacji z właścicielami sąsiadujących działek

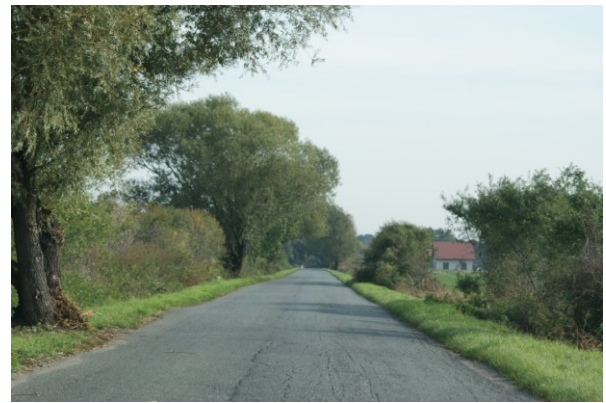
Fot. Widok alei w kierunku Zębic. Na zdjęciu widoczne dojrzałe wierzby będące potencjalnie cennym siedliskiem dla gatunków chronionych.

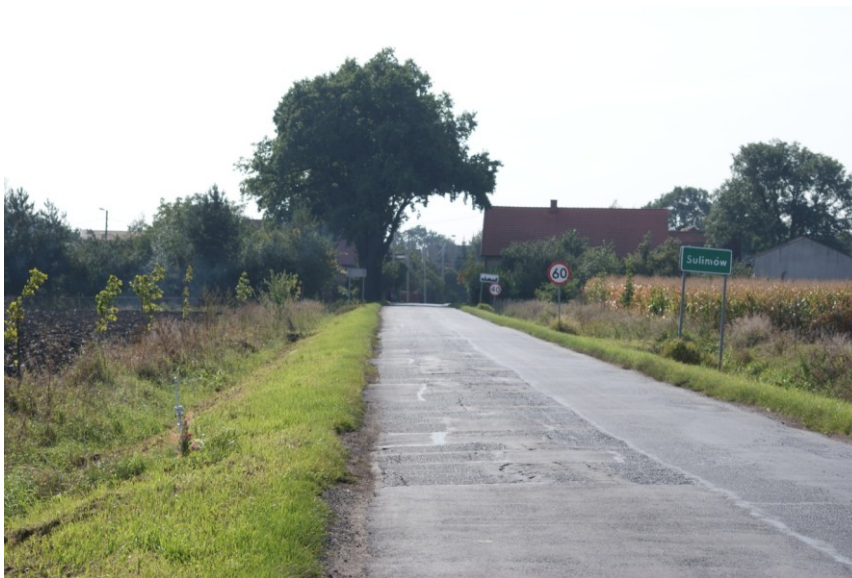
Fot. Na zdjęciu widoczne nasadzenia młodych drzewek. Widok w kierunku południowym, droga prowadzi do miejscowości Sulimów.

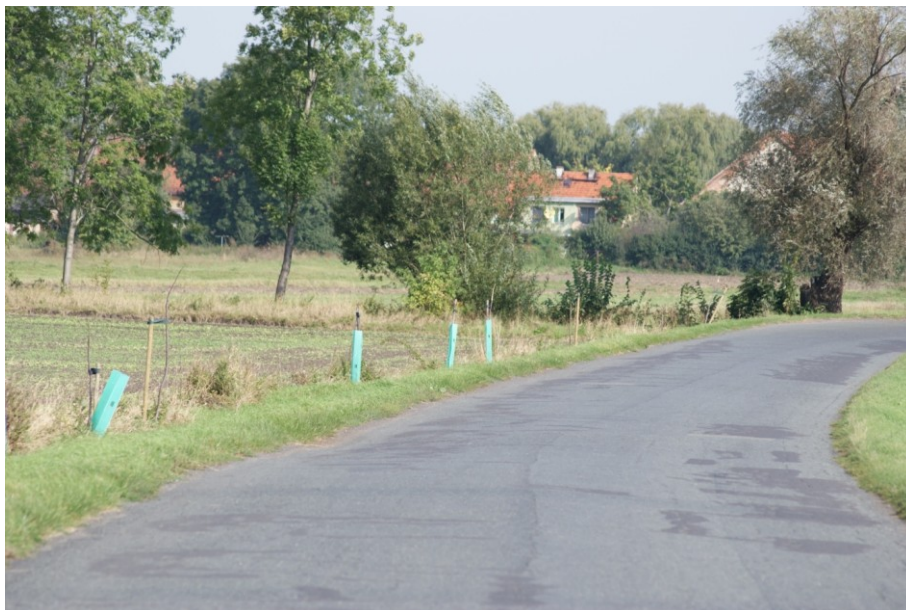
Fot. Widok szpaleru z żyjącymi oraz zniszczonymi drzewami.

- Bliskość pól uprawnych sprawia, że drzewa są narażone na uszkodzenia i zniszczenia. Zaleca się zabezpieczenie drzew od uszkodzeń przez maszyny rolnicze. Przed posadzeniem kolejnych drzew konieczne jest odbycie rozmowy z właścicielem okolicznych pól.

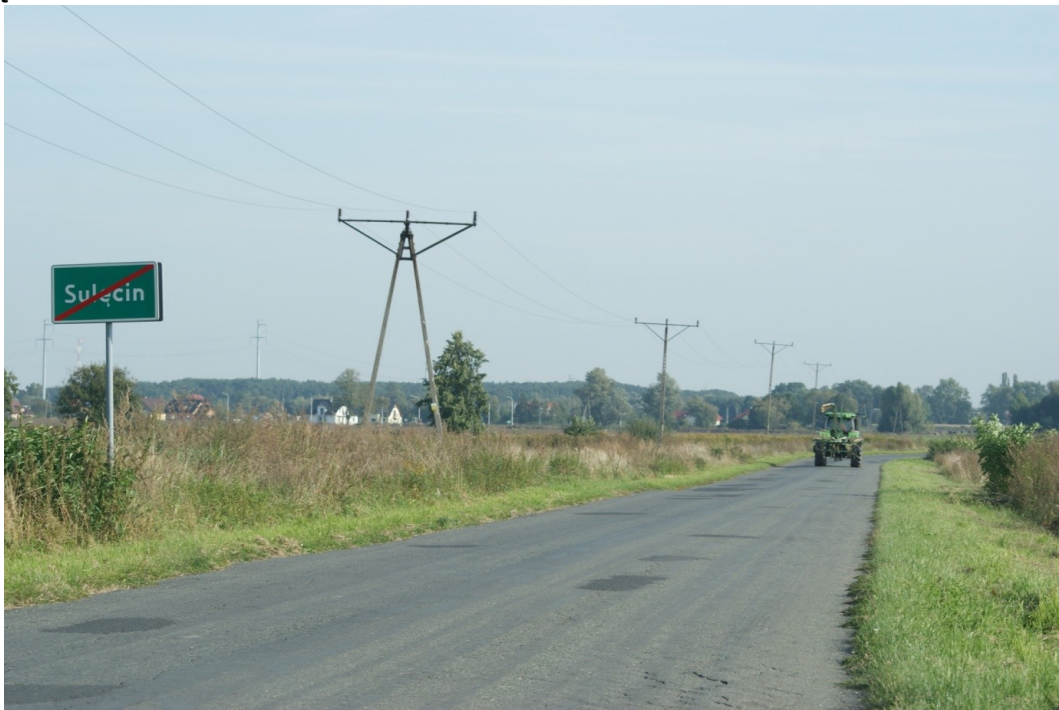
Fot. 1. Droga wyjazdowa z miejscowości Sulęcín w kierunku północno-wschodnim. W pasie drogowym, po prawej stronie widać pojedyncze nasadzenia klonowe.

- a) długość alei – 800
 - b) liczba drzew do posadzenia – 160
 - c) utrudnienia – potencjalny konflikt z infrastrukturą podziemną – sprawdzić przebieg infrastruktury podziemnej. Podczas sadzenia zwrócić uwagę na linie energetyczne – pod liniami nie sadić drzew oraz zostawić 15 m strefę wolną od drzew w każdym kierunku od linii energetycznej
