# Program rewitalizacji zadrzewień przydrożnych w Gminie Słońsk

Opracowanie wykonane w ramach projektu  
„Drogi dla Natury, kampania na rzecz zadrzewień”  
dofinansowanego przez Narodowy Fundusz Ochrony Środowiska i Gospodarki Wodnej.

Program zachowania i odtwarzania zadrzewień w gminie Słońsk opracowany został w okresie od sierpnia 2012r. do stycznia 2013r. i zweryfikowany pomiędzy lutym a czerwcem 2013r. Materiałem wyjściowym były wykazy dróg gminnych, powiatowych, wojewódzkich i krajowych na terenie gminy, uzyskane dzięki uprzejmości Urzędu Gminy Słońsk, mapy topograficzne w skali 1:50 000 i 1:10 000 zakupione na potrzeby Programu oraz ortofotomapy z portalu geoportal.gov.pl. Po przeanalizowaniu tego materiału dokonano wstępnej wizji terenowej, obejmującej ok. 40 odcinków dróg - potencjalnych alej i szpalerów o łącznej długości ok. 60 km. Zgodnie z przyjętą na potrzeby całego projektu „Drogi dla Natury” definicją ze szpalerem mamy do czynienia, kiedy na odcinku 100 m drogi z jej jednej strony znajduje się minimum 5 drzew, natomiast z aleją, gdy na odcinku 100 m rośnie minimum 5 drzew po każdej stronie drogi.

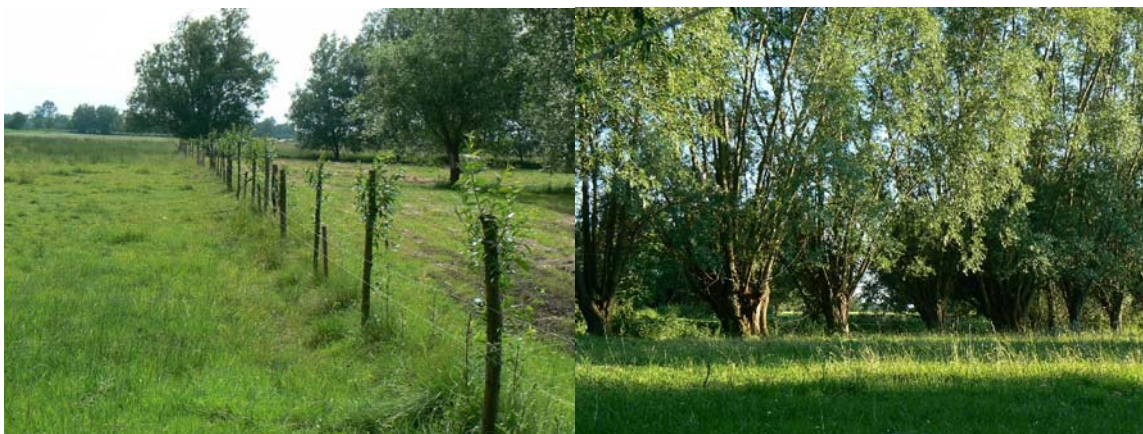
**Fot. 1a, b. Żywokoły wierzbowe jako element ogrodzenia po wyrośnięciu stają się szpalerem**

Obszar gminy niemal w całości znajduje się w zasięgu Kotliny Gorzowskiej, a w ukształtowaniu terenu można wyróżnić dwie wyraźnie oddzielone strefy – wysoczyzn morenowych i sandrowych na południu oraz płaskiego dna doliny Warty na północy. Strefy te różnią się również sposobem użytkowania gruntów. Część południowa w większości jest zalesiona, natomiast część północną pokrywają użytki zielone i grunty orne. Taki podział znajduje również odzwierciedlenie w rozmieszczeniu przestrzennym przydrożnych alej. Większość z nich znajduje się w części północnej – na dawnym tarasie zalewowym i nadzalewowym Warty. Ważnym elementem krajobrazowym części północnej jest gęsta sieć kanałów i rowów melioracyjnych oraz nieliczne starorzecza i dużo liczniejsze ich ślady w postaci obniżenia terenu. Bardzo często brzegi większych kanałów i starorzeczy oraz granice działek są obsadzone drzewami, zazwyczaj wierzbami lub topolami (Fot. 1 a,b).

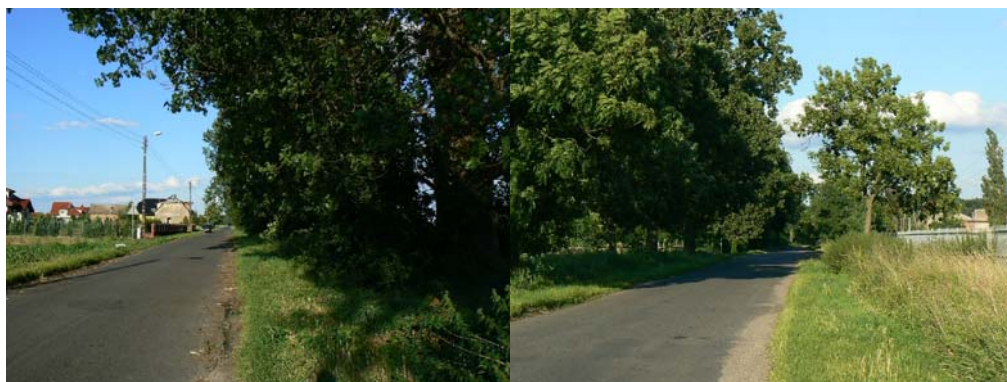
## 2.

<b>DROGA</b>	<b>ul. Poniatowskiego od Słońska w kierunku tzw. "Mostu Głuchowskiego"</b>						
<b>Właściciel/zarządca</b>	Powiat sulęciński						
<b>Informacja o drodze</b>	<b>długość</b>	<b>nawierzchnia</b>	<b>szerokość drogi</b>	<b>więźba pierwotna</b>	<b>odległość od krawędzi</b>		
						1550	asfalt
<b>Drzewa</b>	<b>L</b>	<b>P</b>	<b>R-m</b>	<b>%</b>			
							max
<b>Topola</b>	11	16	27	42			83
<b>Robinia</b>	13	1	14	22	<b>Pierśnica</b>		14
<b>Jawor</b>	3	10	13	20	min		43
<b>Jesion</b>	3	4	7	11	46		46
<b>Wiąz</b>	0	2	2	3	10		
<b>Dąb szypułkowy</b>	1	1	2	3	29		32
<b>Wszystkie</b>	<b>31</b>	<b>34</b>	<b>65</b>		33		<b>83</b>
<b>Opis</b>	Odcinek drogi powiatowej Słońsk-Głuchowo od skrzyżowania z drogą gruntową biegnącą w kierunku DK 22 do granicy lasu za fermą gospodarstwa rolnego. Aleja w szczątkowym stanie. Drzewa rosną tylko na pierwszych 300 m od Słońska, potem następuje przerwa i następne są dopiero koło fabryki peletów. Na przeciw fabryki peletów na skarpie rosną młode robinie (co 10 m) - odrosty po wyciętych kilkanaście lat temu starych drzewach. Z lewej strony drogi nowe osiedle domków jednorodzinnych. Mała odległość ogrodzeń i przebieg kanalizacji praktycznie uniemożliwia obsadzenie lewej strony drogi. Pas drogowy 14 m

<b>Stan</b>	Stan alei - ślady (10%) Stan zdrowotny drzew - zróżnicowany. Większość drzew w bardzo dobrym stanie, natomiast część jaworów ma charakter wielopienny o niekształtowanej formie piennej.						
<b>Zalecenia</b>	Uzupełnić nasadzenia po prawej stronie wzdłuż całej ulicy do początku lasu (szpaler prawostronny). Gatunek pożądaný - lipa drobnolistna. Więźba - 6m. Wyciąć istniejące odrośla jaworowe, zostawiając w każdej grupie jeden pień do dalszego formowania. Topole pozostawić do naturalnej śmierci, zastępując je stopniowo lipami.

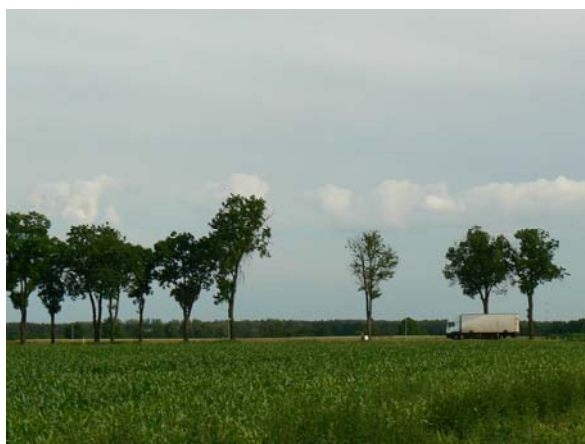
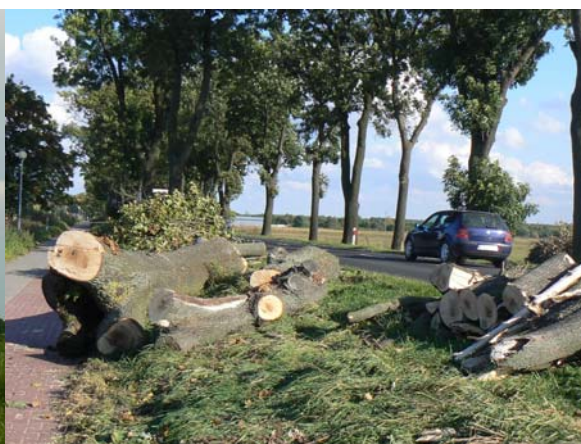
## 4.

<b>DROGA</b>	<b>Słońsk - 3 Lutego do d. PGR</b>						
<b>Właściciel/zarządca</b>	GDDKiA						
<b>Informacja o drodze</b>	<b>długość</b>	<b>nawierzchnia</b>	<b>szerokość drogi</b>	<b>więźba pierwotna</b>	<b>odległość od krawędzi</b>		
					1 250	asfalt	7
<b>Drzewa</b>	<b>L</b>	<b>P</b>	<b>R-m</b>	<b>%</b>	<b>Pierśnica</b>		
					średnia	min	max
<b>Jesion</b>	55	59	114	100	63	45	77
<b>Wszystkie</b>	<b>55</b>	<b>59</b>	<b>114</b>		<b>63</b>	<b>45</b>	<b>77</b>
<b>Opis</b>	Odcinek drogi krajowej 22 ze Słońska w kierunku Lemierzyc od muzeum obozu Sonenburg do początku lasu za dawnym PGR. Korony drzew nadmiernie zredukowane. Ponieważ nie utwardzono pobocza, pnie i korzenie są w dużo lepszym stanie, niż na odcinku ze Słońska w kierunku Kostrzyna. Kilka drzew ma uszkodzoną korę na skutek wypalania traw na poboczu. Kilka drzew zostało usuniętych już po inwentaryzacji.						
<b>Stan</b>	Stan alei - fragmenty Stan zdrowotny drzew - dostateczny

<b>Zalecenia</b>	Zaniechać dotychczasowych praktyk intensywnej redukcji koron, ograniczając prace do usuwania uschniętych gałęzi oraz cięcia w skrajni drogi żywych gałęzi o grubości do 5 cm. Bezwzględnie zaniechać cięcia konarów. W przypadku modernizacji nawierzchni zapewnić ochronę korzeni, szczególnie w obrębie pobocza. Zrezygnować z utwardzania powierzchni pomiędzy pniami (jak to zrobiono na odcinku na zachód od Słońska). Uzupełnić luki, sadząc klony pospolite, z zachowaniem dotychczasowej więźby - 8m. Nasadzenia kompensacyjne za wycinane w pasie drogowym drzewa prowadzić w miejscach usuwanych drzew.

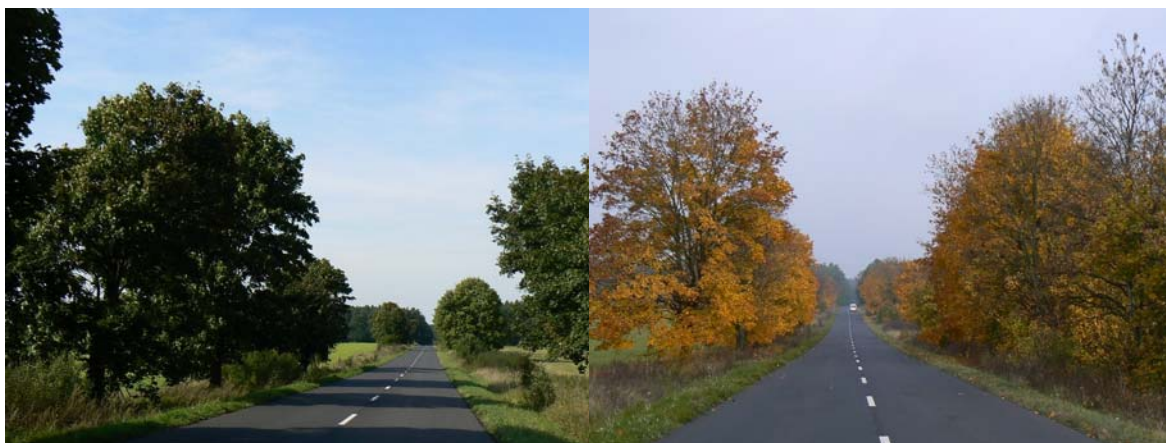
## 5.

<b>DROGA</b>	<b>Słońsk - Chartów</b>						
<b>Właściciel/zarządca</b>	Powiat sulęciński						
<b>Informacja o drodze</b>	<b>długość</b>	<b>nawierzchnia</b>	<b>szerokość drogi</b>	<b>więźba pierwotna</b>	<b>odległość od krawędzi</b>		
	1 800	asfalt	6	10	za rowem		
<b>Drzewa</b>	<b>L</b>	<b>P</b>	<b>R-m</b>	<b>%</b>	<b>Pierśnica</b>		
					średnia	min	max
<b>Klon pospolity</b>	28	15	43	58	44	24	54
<b>Robinia</b>		20	20	27			
<b>Jawor</b>	9	0	9	12			
<b>Grusza</b>	2	0	2	3			
<b>Wszystkie</b>	<b>39</b>	<b>35</b>	<b>74</b>		<b>44</b>	<b>24</b>	<b>54</b>
<b>Opis</b>	Fragment drogi powiatowej ze Słońska do Ośna na odcinku od końca lasu po prawej stronie do Chartowa. W przeszłości aleja owocowa z gruszami. Obecnie fragmentaryczna aleja z rosnącymi za rowem klonami pospolitymi jako gatunkiem dominującym. Pas drogowy 18 m						
<b>Stan</b>	Stan alei - fragmenty ( 21%) Stan zdrowotny drzew - bardzo dobry						
<b>Zalecenia</b>	Uzupełnić brakujące drzewa sadząc klony pospolite (70%) i jawory (30%) w docelowej więźbie 10 m.

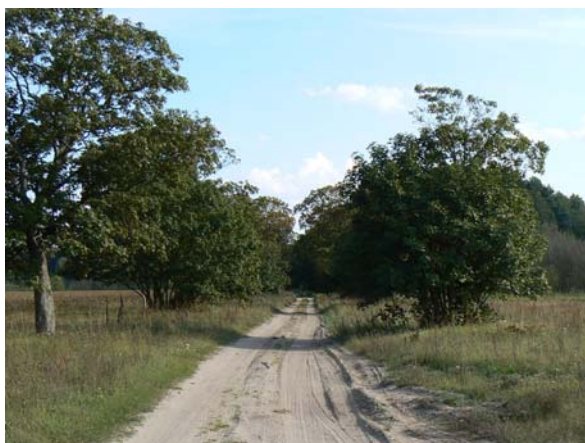
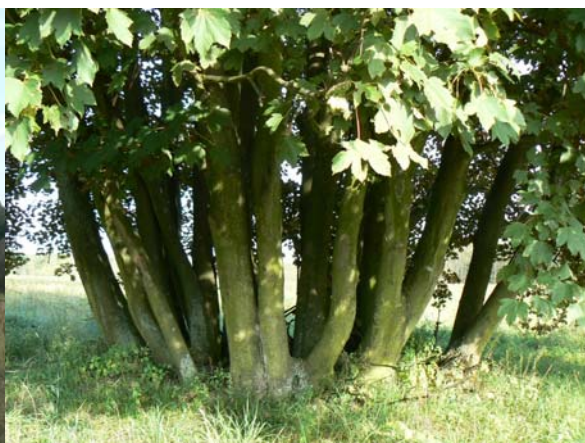
## 6.

<b>DROGA</b>	Słońsk- Jez. Radachowskie „przez lotnisko”						
<b>Właściciel/zarządca</b>	Gmina Słońsk						
<b>Informacja o drodze</b>	<b>długość</b>	<b>nawierzchnia</b>	<b>szerokość drogi</b>	<b>wieżba pierwotna</b>	<b>odległość od krawędzi</b>		
	1 090	gruntowa	3-4	11	2,0		
<b>Drzewa</b>	<b>L</b>	<b>P</b>	<b>R-m</b>	<b>%</b>	<b>Pierśnica</b>		
					średnia	min	max
<b>Jawor</b>	34	35	69	91	39	18	57
<b>Dąb szypułkowy</b>	1	1	2	3	48	48	48
<b>Topola hybr.</b>		2	2	3			
<b>Brzoza</b>		1	1	1			
<b>Robinia</b>		1	1	1			
<b>Wierzba</b>		1	1	1			
<b>Wszystkie</b>	<b>35</b>	<b>41</b>	<b>76</b>		<b>41</b>	<b>18</b>	<b>57</b>
<b>Opis</b>	Odcinek drogi gruntowej ze Słońska do Jez. Radachowskiego, pomiędzy mostem na Lence a lasem. Ostatni odcinek, na długości 280 m przylega z prawej strony do lasu. W przeszłości bardzo ładna śródpolna aleja jaworowa. Obecnie, po wycięciu większości drzew (65%), aleja w zdegradowanej formie. Wokół starych pni w wielu miejscach formy odroślowe - kilkanaście - dwadzieścia kilka młodych drzew o średnicy 4-23cm. Pas drogowy szerokości 11-12m

<b>Stan</b>	Stan alei - Fragmenty (38%) Stan zdrowotny drzew - bardzo dobry						
<b>Zalecenia</b>	Dosadzić brakujące jawory w wieźbie 11 m. Zdecydować (konsultacja dendrologiczna) co zrobić z kępami wielopniowymi. Wstępna propozycja - wybrać 1 najdorodniejszy pień do dalszego kształtowania, pozostałe - wyciąć.

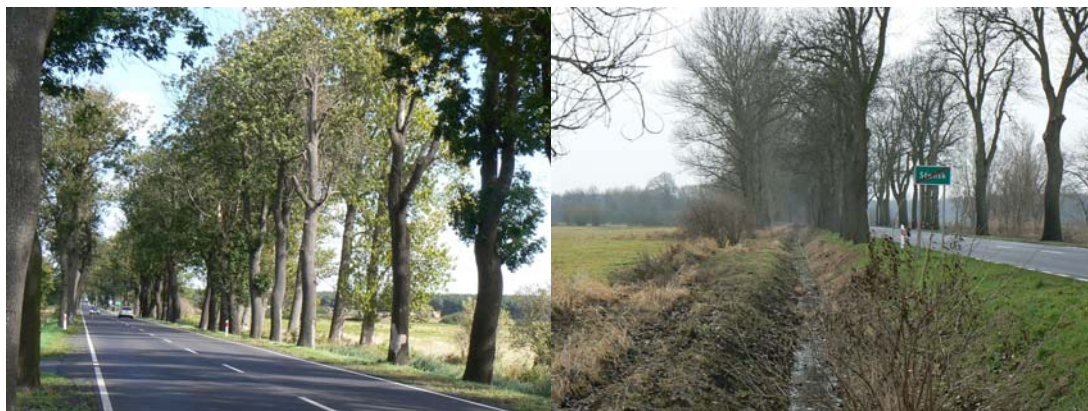
## 7.

<b>DROGA</b>	<b>Słońsk - Kostrzyn</b>						
<b>Właściciel/zarządca</b>	GDDKiA						
<b>Informacja o drodze</b>	<b>długość</b>	<b>nawierzchnia</b>	<b>szerokość drogi</b>	<b>więźba pierwotna</b>	<b>odległość od krawędzi</b>		
	1 830	asfalt	7	10	0,5-2,0		
<b>Drzewa</b>	<b>L</b>	<b>P</b>	<b>R-m</b>	<b>%</b>	<b>Pierśnica</b>		
					średnia	min	max
<b>Jesion</b>	99	85	184	71	63	49	76
<b>Topola hybr.</b>	41		41	16	97	78	111
<b>Lipa drobnolistna</b>	15	18	33	13	62	49	81
<b>Wszystkie</b>	<b>155</b>	<b>103</b>	<b>258</b>		<b>70</b>	<b>49</b>	<b>111</b>
<b>Opis</b>	<p>Fragment drogi krajowej 22 w kierunku Kostrzyna od skrzyżowania ul. 3 Lutego z ul. Piastowską do granicy z Gminą Górzycza na kanale Głucha. Na pierwszych 300 m wyłącznie lipy drobnolistne, dalej jesiony. Na fragmencie (odcinek 790m przed granicą gminy), po lewej stronie za rowem topole hybrydowe w dobrej kondycji, rosnące na granicy pasa drogowego. Aleja od kilkunastu lat systematycznie przerzedzana, co roku wycina się kilka drzew, nie sadząc żadnych. Drzewa są w złym stanie. Mają mocno zredukowane korony na skutek nadmiernych cięć. Praktycznie wszystkie drzewa mają pnie i korzenie uszkodzone podczas prac modernizacyjnych nawierzchni i pobocza, a także na skutek wypalania traw. To jest prawdopodobnie przyczyną szybkiego zamierania drzew, jakie obserwuje się w ostatnich kilku latach. Na całym odcinku - 2 suche i 1 usychająca lipa, 27 jesionów suchych lub prawie suchych (do 30% żywych gałęzi), 50 usychających.</p>

<b>Stan</b>	<p>Stan alei - przerzedzona (pozostało poniżej 59% drzew)  Stan drzew - zły</p>						
<b>Zalecenia</b>	<p>W ramach kompensacji za wycinane i zniszczone drzewa posadzić klony po prawej stronie za planowaną ścieżką rowerową, a jesiony po lewej - za rowem, również pomiędzy rosnącymi topolami.  Zaniechać obcinania zdrowych gałęzi i konarów, ograniczając się jedynie do usuwania posuszu i likwidacji odrostów kompensacyjnych.  Wykonać szczegółową ekspertyzę dendrologiczną połączoną z badaniem gleby w celu ustalenia przyczyn zamierania jesionów i zaproponowania działań naprawczych. Gatunki docelowe nasadzeń uzupełniających określić ostatecznie po wykonaniu ekspertyzy.</p>

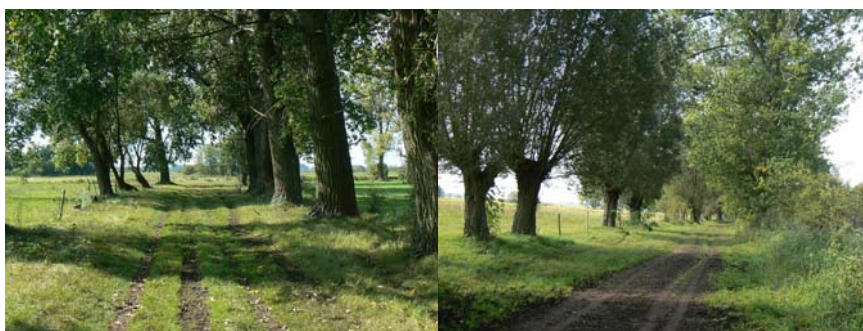
## 8.

<b>DROGA</b>	<b>Tzw. I Topolowa - od ul 3 lutego do parku narodowego</b>						
<b>Właściciel/zarządca</b>	Gmina Słońsk						
<b>Informacja o drodze</b>	<b>długość</b>	<b>nawierzchnia</b>	<b>szerokość drogi</b>	<b>więźba pierwotna</b>	<b>odległość od krawędzi</b>		
	2 300	gruntowa	4	5	1,5		
<b>Drzewa</b>	<b>L</b>	<b>P</b>	<b>R-m</b>	<b>%</b>	<b>Pierśnica</b>		
					średnia	min	max
<b>Topola hybr.</b>	27	36	63	45	80	61	112
<b>Wierzba</b>	33	7	40	28	62	46	103
<b>Olsza szara</b>	11	16	27	19	29	21	42
<b>Dąb szypułkowy</b>	2	1	3	2	96	87	104
<b>Wiąz</b>	1	2	3	2			
<b>Dąb czerwony</b>	2		2	1			
<b>Robinia</b>		2	2	1			
<b>Jesion</b>		1	1	1			
<b>Wszystkie</b>	<b>76</b>	<b>65</b>	<b>141</b>		<b>68</b>	<b>21</b>	<b>112</b>
<b>Opis</b>	<p>Droga gruntowa od drogi krajowej 22 Słońsk - Kostrzyn do tzw. II Górki w PN Ujście Warty. Pierwotnie aleja topolowa, obecnie, po wypadnięciu wielu topól, znaczny udział ma również wierzba. Na długości 540 m droga znajduje się w granicach PN Ujście Warty. W topolach i wierzbach liczne dziuple. Miejsce regularnego gniazdowania dudka, kilka stanowisk gąsiorka. W starym gnieździe wrony w przeszłości gnieździła się pustułka. W rowie po lewej stronie drogi od kilku lat bytują bobry. Po lewej stronie, blisko szosy - dwa okazałe dęby szypułkowe o obwodzie pnia 325 i 274 cm. Szerokość pasa drogowego - 12m na odcinku od szosy do zakrętu, dalej 9m.</p>

<b>Stan</b>	<p>Stan alei - Ślady  Stan zdrowotny drzew - Bardzo dobry</p>						
<b>Zalecenia</b>	<p>Topole hybrydowe stopniowo zastępować topolami białymi sadzonymi w docelowej więźbie 10m po obu stronach drogi na odcinku pierwszych 1100 m. Na odcinku następnym 1200 m od zakrętu do skrzyżowania przy tzw. II Górcie, gdzie droga sąsiaduje z rowem, w którym występują bobry rozważyć co najwyżej posadzenie szpaleru wierzby po prawej stronie w więźbie 5m. Ewentualne utworzenie szpaleru skonsultować z pracownikami PN Ujście Warty. Posadzone żywokoły zabezpieczyć przed bobrami siatką drobiarską. Regularnie, co kilka lat ogławiać wierzby. Formować delikatnie pokrój młodych drzew - samosiejek. Objąć ochroną pomnikową dąb o obwodzie 325 cm</p>

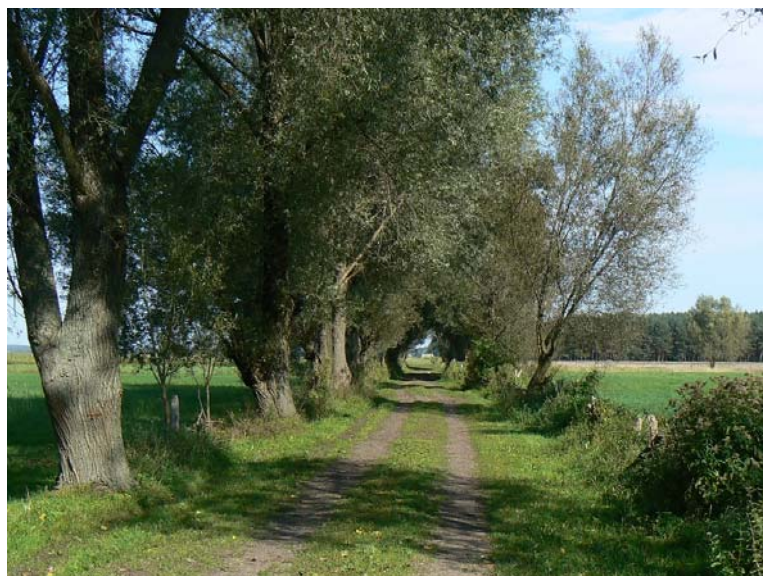
## 9.

<b>DROGA</b>	<b>Gruntowa od I Topolowej w kierunku Przyborowa</b>						
<b>Właściciel/zarządca</b>	Gmina Słońsk						
<b>Informacja o drodze</b>	<b>długość</b>	<b>nawierzchnia</b>	<b>szerokość drogi</b>	<b>więźba pierwotna</b>	<b>odległość od krawędzi</b>		
	230	gruntowa	3,5	4	1,0		
<b>Drzewa</b>	<b>L</b>	<b>P</b>	<b>R-m</b>	<b>%</b>	<b>Pierśnica</b>		
					średnia	min	max
<b>Wierzba</b>	49	10	59	100	28	4	63
<b>Wszystkie</b>	<b>49</b>	<b>10</b>	<b>59</b>		<b>28</b>	<b>4</b>	<b>63</b>
<b>Opis</b>	Krótki odcinek drogi biegnącej od tzw. I Topolowej w kierunku Przyborowa. Nowa aleja, wierzby o bardzo różnym wieku zostały posadzone przez właścicieli przylegających gruntów. W rejonie alei regularnie widywane dudki.						
<b>Stan</b>	Stan alei - Przerzedzona Stan zdrowotny drzew - Bardzo dobry						
<b>Zalecenia</b>	Regularnie ogławiać rosnące wierzby. Luki uzupełnić żywokołami wierzbowymi sadzonymi w więźbie 4m

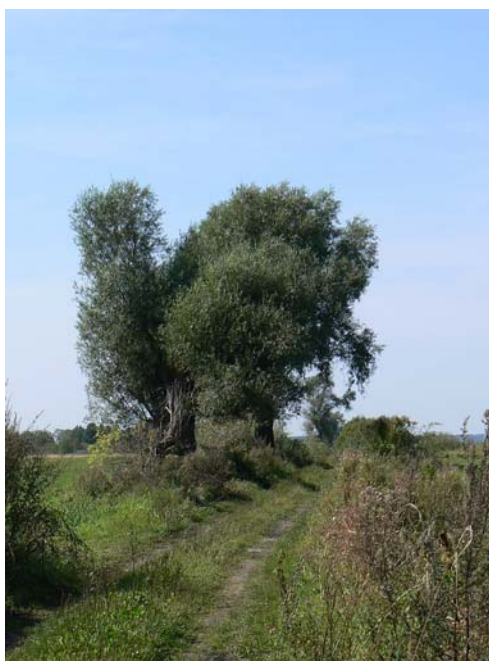
## 10.

<b>DROGA</b>	<b>Tzw. II Topolowa droga gruntowa od szosy Słońsk-Kostrzyn do PN UW</b>						
<b>Właściciel/zarządca</b>	Gmina Słońsk						
<b>Informacja o drodze</b>	<b>długość</b>	<b>nawierzchnia</b>	<b>szerokość drogi</b>	<b>więźba pierwotna</b>	<b>odległość od krawędzi</b>		
	1 050	gruntowa	3	5	1,5-2		
<b>Drzewa</b>	<b>L</b>	<b>P</b>	<b>R-m</b>	<b>%</b>	<b>Pierśnica</b>		
					średnia	min	max
<b>Wierzba</b>	12		12	63	101	73	128
<b>Jesion</b>	5		5	26			
<b>Topola hybr.</b>	2		2	11			
<b>Wszystkie</b>	<b>19</b>	<b>0</b>	<b>19</b>		<b>101</b>	<b>73</b>	<b>128</b>
<b>Opis</b>	Szcątkowy szpaler przy drodze gruntowej biegnącej od drogi krajowej 22 do granicy PN Ujście Warty, tzw. II Topolowej. Drzewa rosną wyłącznie po lewej stronie drogi, z prawej strony znajduje się rów, a tuż za nim pola uprawne i łąki. Miejsce gniazdowania m.in. dudka i gąsiorka. Pas drogowy 11m						
<b>Stan</b>	Stan szpaleru - Ślady Stan zdrowotny drzew - Dobry

<b>Zalecenia</b>	Odtworzyć szpaler po lewej stronie. Zalecane gatunki - topola czarna, jesion i wierzba, np. w układzie 2Wb-2Js-2Wb-1Tp.

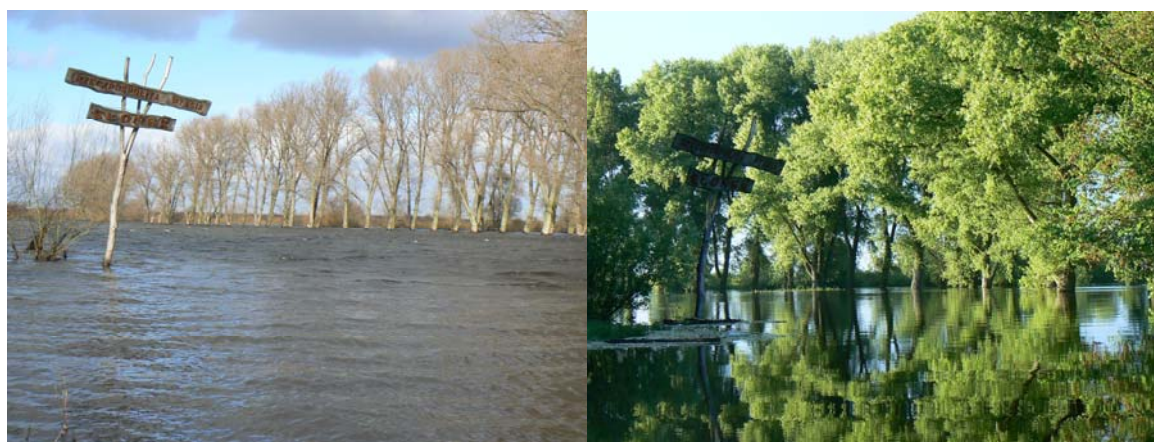
## 11.

<b>DROGA</b>	<b>Odcinek betonki z Przyborowa w kierunku PN Ujście Warty</b>						
<b>Właściciel/zarządca</b>	Gmina Słońsk						
<b>Informacja o drodze</b>	<b>długość</b>	<b>nawierzchnia</b>	<b>szerokość drogi</b>	<b>więźba pierwotna</b>	<b>odległość od krawędzi</b>		
	390	płyty betonowe	3,5	6	2,0		
<b>Drzewa</b>	<b>L</b>	<b>P</b>	<b>R-m</b>	<b>%</b>	<b>Pierśnica</b>		
					średnia	min	max
<b>Topola hybr.</b>	26	30	56	100	101	71	125
<b>Wszystkie</b>	<b>26</b>	<b>30</b>	<b>56</b>		<b>101</b>	<b>71</b>	<b>125</b>
<b>Opis</b>	Krótki fragment drogi betonowej biegnącej z Przyborowa w kierunku granicy PN Ujście Warty. Dalej droga pozbawiona jest drzew. Widoczne z daleka topole są dobrym punktem orientacyjnym na płaskim obszarze nadwarciańskich rozlewisk. Pnie niektórych drzew mają obgryzioną przez bobry korę. Pas drogowy - 9m						
<b>Stan</b>	Stan alei - Przerzedzona Stan zdrowotny drzew - Dobry						
<b>Zalecenia</b>	W istniejących lukach dosadzić topole czarne, tak by uzyskać więźbę maksymalnie 10m. Stopniowo zastępować wypadające topole hybrydowe topolami czarnymi.

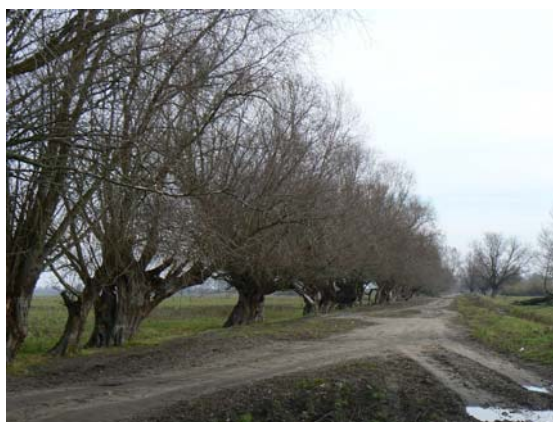
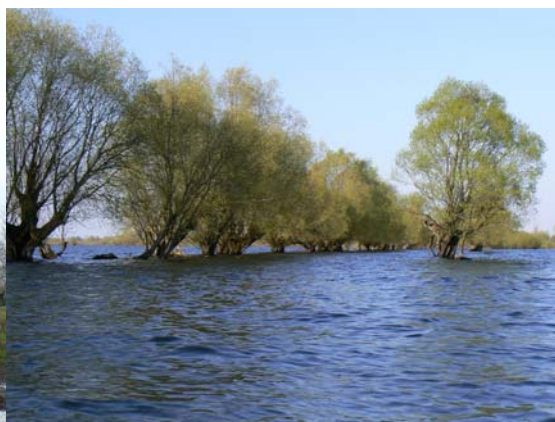
## 12.

<b>DROGA</b>	<b>"I Zjazd" - z wału przeciwpowodziowego do Przyborowa</b>						
<b>Właściciel/zarządca</b>	Gmina Słońsk						
<b>Informacja o drodze</b>	<b>długość</b>	<b>nawierzchnia</b>	<b>szerokość drogi</b>	<b>więźba pierwotna</b>	<b>odległość od krawędzi</b>		
	2 880	gruntowa	4-6	7,0	1-3		
<b>Drzewa</b>	<b>L</b>	<b>P</b>	<b>R-m</b>	<b>%</b>	<b>Pierśnica</b>		
					średnia	min	max
<b>Wierzba</b>	39	60	99	98	116	96	148
<b>Topola hybr.</b>		2	2	2	143	134	152
<b>Wszystkie</b>	<b>39</b>	<b>62</b>	<b>101</b>		121	96	152
<b>Opis</b>	Aleja biegnąca od wału przeciwpowodziowego za Stacją Pomp do Przyborowa obsadzona starymi wierzbami, które wypadają ze względu na wiek i zaniechanie ogławiania. Na pierwszym kilometrze w niezłym stanie, na pozostałym fragmencie wzdłuż starorzecza "Szeroka" rosną nieregularnie pojedyncze drzewa. Z uwagi na wiek w licznych drzewach spore dziuple - mogą być wykorzystywane m.in. przez nietoperze. Ogławiane wierzby są miejscem zakładania gniazd przez krzyżówki i gęgawy przy wysokim poziomie wody na wiosnę. Brzeg Szerokiej na znacznej długości zdegradowany z powodu wysypywanego gruzu i śmieci. Pas drogowy 10-17m szerokości

<b>Stan</b>	Stan alei - Ogólnie ślady, choć na pierwszym kilometrze - przerzedzona Stan zdrowotny drzew - Zróżnicowany - obserwowane zamieranie starych wierzb wiąże się z zaniechaniem ogławiania i w następstwie - rozłamywaniem pni.						
<b>Zalecenia</b>	Ogłowić rosnące wierzby, co powinno powstrzymać ich rozłamywanie i zamieranie. Posadzić żywokoły w więźbie 7m w linii rosnących drzew. Wcześniej uzgodnić nasadzenia z właścicielami przylegających działek - z uwagi na potencjalny konflikt wynikający ze znacznej różnicy pomiędzy szerokością pasa drogowego, a szerokością drogi (właściciele, zapewne bezwiednie, użytkują część pasa drogowego).

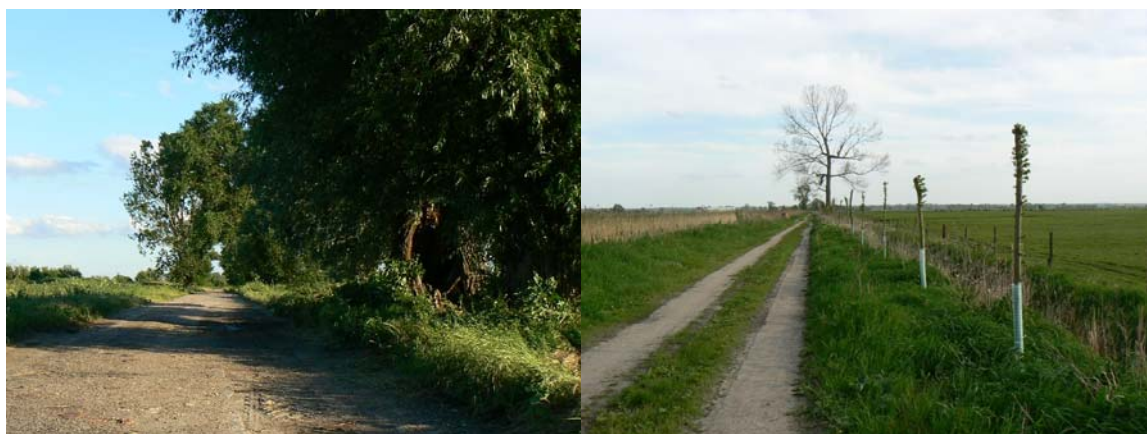
## 13.

<b>DROGA</b>	<b>Wał-szosa Głuchowska (przez d. kolonię PGR Czaplin)</b>						
<b>Właściciel/zarządca</b>	Gmina Słońsk						
<b>Informacja o drodze</b>	<b>długość</b>	<b>nawierzchnia</b>	<b>szerokość drogi</b>	<b>więźba pierwotna</b>	<b>odległość od krawędzi</b>		
	3 110	płyty beton.	3-3,5	?	1do5		
<b>Drzewa</b>	<b>L</b>	<b>P</b>	<b>R-m</b>	<b>%</b>	<b>Pierśnica</b>		
					średnia	min	max
<b>Wierzba</b>	5	32	37	71	42	8	127
<b>Topola hybr.</b>	8	3	11	21	102	55	162
<b>Wiąz</b>	4	0	4	8	47	34	56
<b>Wszystkie</b>	<b>17</b>	<b>35</b>	<b>52</b>		<b>63</b>	<b>8</b>	<b>162</b>
<b>Opis</b>	Droga biegnąca od wału przeciwpowodziowego przez dawną kol. PGR Czaplin do drogi powiatowej Słońsk - Głuchowo. Pierwotnie aleja topolowa, obecnie w szczątkowym stanie. Drzewa rosną bardzo nieregularnie, miejscami posadzono wierzby co 2 m. W topolach i wierzbach liczne dziuple. Bardzo dobre potencjalne siedlisko pójdzki. Lęgowy dudek, gąsiorek. Topole wykorzystywane jako noclegowisko bocianów białych i czarnych Pas drogowy - 6m

<b>Stan</b>	Stan alei - Ślady Stan zdrowotny drzew - Zróżnicowany						
<b>Zalecenia</b>	Ogłowić rosnące stare wierzby. Posadzić żywokoty wierzbowe po prawej stronie między drogą a rowem w więźbie 5 m, zabezpieczając je przed bobrami (np. plastikowe osłonki). Wierzby w nowym szpalerze regularnie ogławiać.

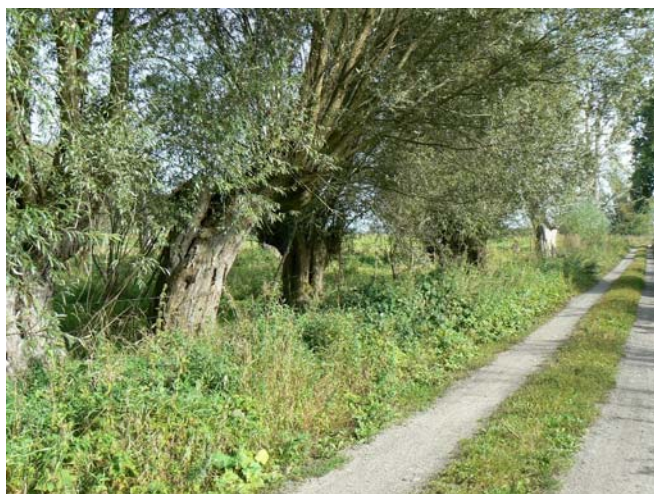
## 14.

<b>DROGA</b>	<b>Jamno-Wał przeciwpowodziowy</b>						
<b>Właściciel/zarządca</b>	Gmina Słońsk						
<b>Informacja o drodze</b>	<b>długość</b>	<b>nawierzchnia</b>	<b>szerokość drogi</b>	<b>więźba pierwotna</b>	<b>odległość od krawędzi</b>		
	1 900	gruntowa	2,5/4	5	2-3		
<b>Drzewa</b>	<b>L</b>	<b>P</b>	<b>R-m</b>	<b>%</b>	<b>Pierśnica</b>		
					średnia	min	max
<b>Wierzba</b>	19	41	60	70	57	7	146
<b>Wiąz</b>	6	4	10	12	41	8	96
<b>Jesion</b>	9		9	10	19	8	31
<b>Topola hybr.</b>	2	2	4	5			
<b>Dąb czerwony</b>	0	2	2	2			
<b>Dąb szypułkowy</b>	1	0	1	1	49	49	49
<b>Wszystkie</b>	<b>37</b>	<b>49</b>	<b>86</b>		<b>42</b>	<b>7</b>	<b>146</b>
<b>Opis</b>	<p>Żuźłówka z Jamna przez Czaplin do wału przeciwpowodziowego. Odcinek do Czaplina szer. 4m, od Czaplina do wału - 2,5m. Bardzo mało drzew, znaczne odcinki całkowicie bezdrzewne. Wierzby sadzone prawdopodobnie przez właścicieli przylegających łąk, ogławiane prawidłowo. Topole wykorzystywane latem jako noclegowiska bocianów białych. Lęgowe m.in. łożówka, gąsiorek.</p> <p>Pas drogowy 9m (Jamno-Czaplin) i 10m (Czaplin-wał przeciwpowodziowy).</p>

<b>Stan</b>	<p>Stan alei - Ślady</p> <p>Stan zdrowotny drzew - Dobry</p>						
<b>Zalecenia</b>	<p>Lewą stronę obsadzić wierzbami oraz wiązami (5Wb - 2Wz). Docelowa więźba szpaleru - 5m. W pobliżu wału posadzić 5 topól białych.</p>

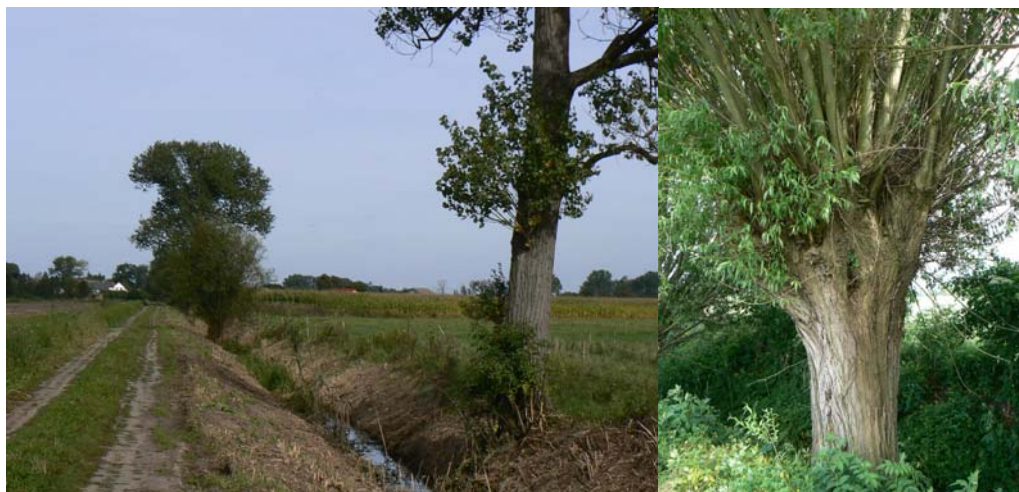
## 15.

<b>DROGA</b>	Jamno- Kolonia PGR Czaplín						
<b>Właściciel/zarządca</b>	Gmina Słońsk						
<b>Informacja o drodze</b>	<b>długość</b>	<b>nawierzchnia</b>	<b>szerokość drogi</b>	<b>więźba pierwotna</b>	<b>odległość od krawędzi</b>		
	2 240	płyty jumbo	2,5m	5	1,5-2m		
<b>Drzewa</b>	<b>L</b>	<b>P</b>	<b>R-m</b>	<b>%</b>	<b>Pierśnica</b>		
					średnia	min	max
<b>Wierzba</b>	15	0	15	79	86	42	114
<b>Topola hybr.</b>	3	0	3	16	114	107	120
<b>Wiąz</b>	1	0	1	5			
<b>Wszystkie</b>	<b>19</b>	<b>0</b>	<b>19</b>		<b>91</b>	<b>42</b>	<b>120</b>
<b>Opis</b>	Płytówka z Jamna do dawnej Kolonii PGR Czaplín. Nieliczne drzewa rosną tylko po lewej stronie - przed, albo za głębokim rowem. Dziuplaste ogławiane wierzby są potencjalnym miejscem gniazdowania pójdzki. Łęgowy dudek. Topole wykorzystywane jako noclegowisko bocianów białych oraz czatownie ptaków drapieżnych (kania ruda, kania czarna, myszołów, błotniak zbożowy) Pas drogowy wąski - 4m

<b>Stan</b>	Stan alei - Ślady Stan zdrowotny drzew - Bardzo dobry						
<b>Zalecenia</b>	Posadzić szpaler wierzbowy po lewej stronie, między rowem a drogą. Wierzby ogławiać. W pobliżu Kolonii PGR Czaplín posadzić kilka (5) topól białych.

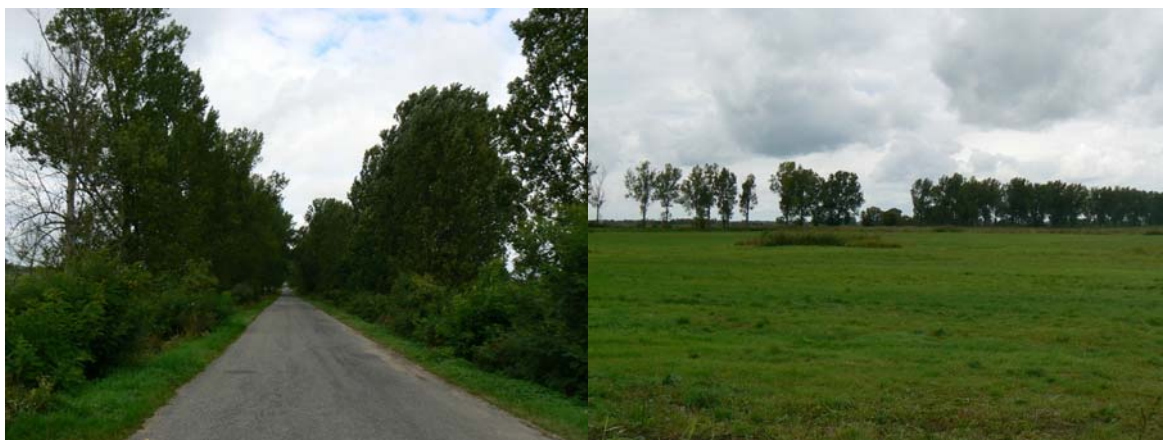
## 16.

<b>DROGA</b>	<b>Śłońsk - Głuchowo (I odcinek)</b>						
<b>Właściciel/zarządca</b>	Powiat sulęciński						
<b>Informacja o drodze</b>	<b>długość</b>	<b>nawierzchnia</b>	<b>szerokość drogi</b>	<b>więźba pierwotna</b>	<b>odległość od krawędzi</b>		
					za rowem		
	2 100	asfalt	5,5	10			
<b>Drzewa</b>	<b>L</b>	<b>P</b>	<b>R-m</b>	<b>%</b>	<b>Pierśnica</b>		
					średnia	min	max
<b>Topola hybryda</b>	119	85	204	77	80	49	100
<b>Jesion</b>	19	23	42	16	30	20	46
<b>Wierzba</b>	18	1	19	7	23	10	80
<b>Klon</b>	1		1	0			
<b>Wszystkie</b>	<b>157</b>	<b>109</b>	<b>266</b>		<b>56</b>	<b>10</b>	<b>100</b>
<b>Opis</b>	<p>Odcinek drogi Śłońsk - Głuchowo pomiędzy mostem na Postomi a skrzyżowaniem z betonówką do Kolonii Czaplina, gdzie droga za mostem na Kanale Głuchowskim skręca pod kątem 120 st. w prawo. Drzewa po obu stronach drogi rosną za rowami, nie stwarzając zagrożenia. Pnie drzew są częściowo uszkodzone przez wypalanie traw i przez bobry. Korony w dobrym stanie, nie przycinane. 3 suche topole z owocnikami grzybów i 2 usychające, w wielu drzewach dziuple. Po prawej stronie przed zakrętem większe luki. Sąsiadujące z pasem drogowym pola uprawiane również w obrębie pasa drogowego.</p> <p>Pas drogowy 14m</p>

<b>Stan</b>	<p>Stan alei - przerzedzona</p> <p>Stan drzew - dobry</p>						
<b>Zalecenia</b>	<p>Aleja topolowa do pozostawienia. Dosadzić jesiony w lukach w linii topól (ok. 100 drzew). Usunąć suche gałęzie i te żywe, które ewidentnie ograniczają skrajnię pionową. Nie usuwać konarów. Topole pozostawić do naturalnej śmierci, stopniowo zastępując je jesionami w docelowej więźbie 8m. Trwale oznaczyć w terenie granice działki (pas drogowy).</p>

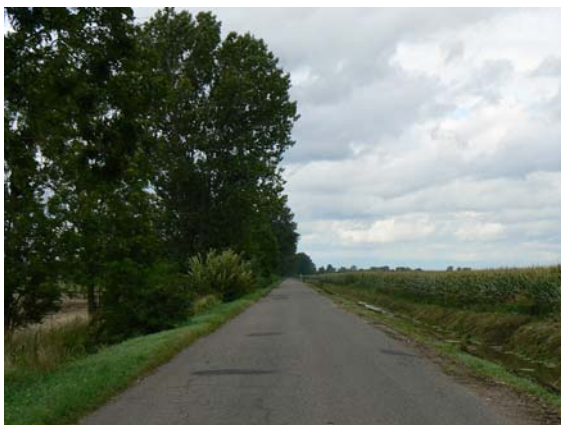
## 17.

<b>DROGA</b>	<b>Słońsk-Głuchowo (II odcinek)</b>						
<b>Właściciel/zarządca</b>	Powiat sulęciński						
<b>Informacja o drodze</b>	<b>długość</b>	<b>nawierzchnia</b>	<b>szerokość drogi</b>	<b>więźba pierwotna</b>	<b>odległość od krawędzi</b>		
	4 170	asfalt	5	8	za rowem		
<b>Drzewa</b>	<b>L</b>	<b>P</b>	<b>R-m</b>	<b>%</b>	<b>Pierśnica</b>		
					średnia	min	max
<b>Topola</b>	132	30	162	76	81	56	92
<b>Jesion</b>	30	11	41	19	25	18	33
<b>Wierzba</b>		5	5	2			
<b>Dąb szyp</b>	2		2	1			
<b>Wiąz</b>	2		2	1			
<b>Lipa</b>	1		1	0			
<b>Wszystkie</b>	<b>167</b>	<b>46</b>	<b>213</b>		<b>49</b>	<b>18</b>	<b>92</b>
<b>Opis</b>	<p>Odcinek drogi Słońsk - Głuchowo od ostrego zakrętu w prawo i skrzyżowania z betonówką do Czaplina do pierwszych zabudowań w Głuchowie. Z prawej strony drogi od zakrętu na długości 2,7 km biegnie głęboki i szeroki Kanał Głuchowski. Na tym odcinku rośnie lewostronny szpaler, na który składają się głównie hybrydowe topole. Od mostku na Kanale Głuchowskim do Głuchowa drzewa rosną fragmentami po obu stronach drogi. Szyje korzeniowe i pnie drzew uszkodzone podczas prac przy pogłębianiu rowu i na skutek wypalania traw. W szpalerze poza topolami rosną odroślowe jesiony, często o 2-3 pniach.</p> <p>Pas drogowy - początkowo 7m, od mostku na Kanale Głuchowskim do Głuchowa - nawet ponad 18m</p>

<b>Stan</b>	<p>Stan alei - szpaler - zwarty z lukami, aleja bliżej Głuchowa - ślady</p> <p>Stan drzew - dobry</p>						
<b>Zalecenia</b>	<p>Jesiony w szpalerze pozostawić, korygując pnie i korony, w formach kilkupiennych pozostawić najdorodniejszy przewodnik. Na odcinku od mostku do Głuchowa uzupełnić luki alei jesionami w więźbie 8m.</p> <p>Topole w szpalerze i alei pozostawić do naturalnego wypadania, zastępując stopniowo jesionami (ewentualnie rodzimymi gatunkami topól -czarną i białą).</p> <p>Zadbać o ochronę drzew przy robotach konserwacyjnych rowów i kanałów, oznakować w terenie przebieg pasa drogowego.</p>

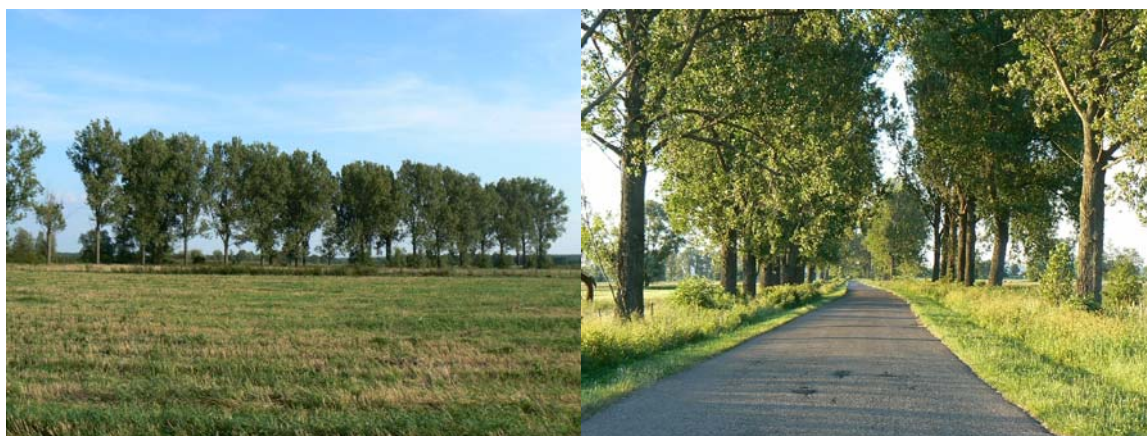
## 18.

<b>Stan</b>	Stan alei - przerzedzona Stan drzew - dobry						
<b>Zalecenia</b>	Aleja topolowa do pozostawienia. Dosadzić topole białe i jesiony w lukach w linii topól (ok. 100 drzew). Wyciąć jedną suchą topolę. Usunąć posusz nad jezdnią, wyciąć pojedyncze żywe gałęzie, ograniczające skrajnię pionową, bez cięcia konarów. Stopniowo zastępować wypadające topole hybrydowe topolami białymi i jesionami w układzie 4Js-1Tp Należy trwale oznakować granicę pasa drogowego.

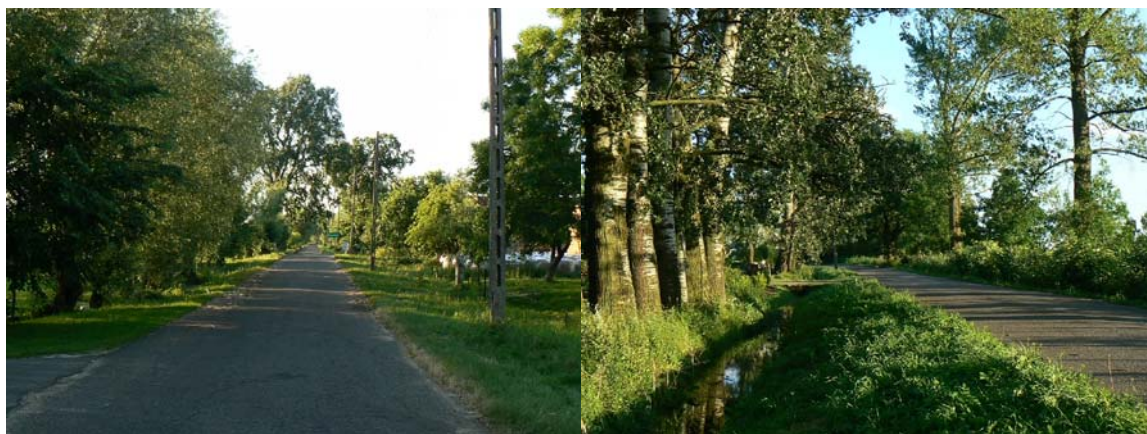
## 19.

<b>Stan</b>	<p>Stan alei - fragmenty  Stan drzew - bardzo dobry</p>						
<b>Zalecenia</b>	<p>W lukach istniejącej alei poza zabudowaniami posadzić jesiony i topole białe w układzie 4Js 1Tp, w obrębie zabudowań - wierzby, które należy regularnie ogławiać.</p>

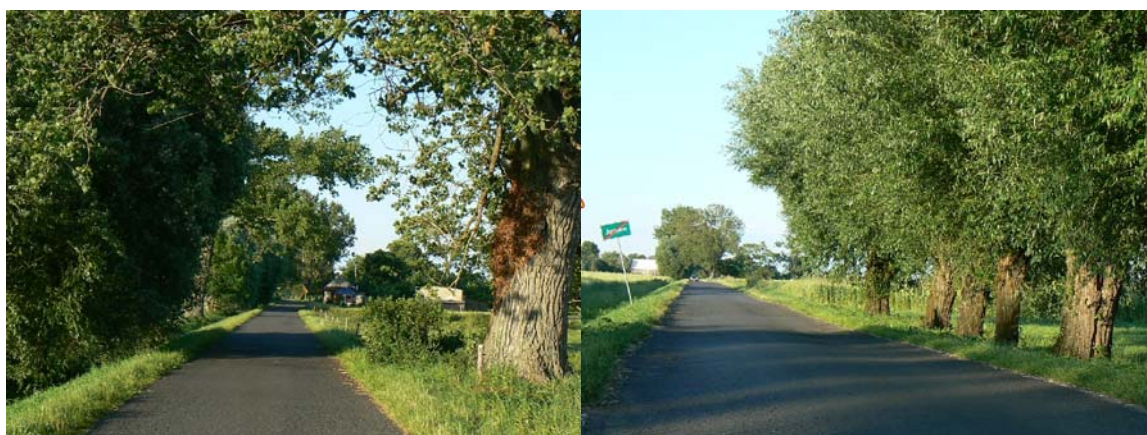
## 21.

<b>DROGA</b>	<b>Jamno - Budzigniew</b>						
<b>Właściciel/zarządca</b>	Powiat sulęciński						
<b>Informacja o drodze</b>	<b>długość</b>	<b>nawierzchnia</b>	<b>szerokość drogi</b>	<b>więźba pierwotna</b>	<b>odległość od krawędzi</b>		
	780	asfalt	4	?	1,8		
<b>Drzewa</b>	<b>L</b>	<b>P</b>	<b>R-m</b>	<b>%</b>	<b>Pierśnica</b>		
					średnia	min	max
<b>Wierzba</b>	30	8	38	81	42	16	92
<b>Jesion</b>	6		6	13			
<b>Topola hybr.</b>	2	1	3	6			
<b>Wszystkie</b>	<b>38</b>	<b>9</b>	<b>47</b>		<b>42</b>	<b>16</b>	<b>92</b>
<b>Opis</b>	Powiatowa droga łącząca wieś Jamno z drogą powiatową Lemierzyce-Kłopotowo. Droga praktycznie pozbawiona drzew. Rosnące wierzby zostały posadzone zapewne przez właścicieli przylegających gruntów. Pas drogowy ma szerokość ca 10m						
<b>Stan</b>	Stan alei - ślady Stan zdrowotny drzew - bardzo dobry						
<b>Zalecenia</b>	Posadzić dwugatunkową aleję składającą się z wierzb i topól białych więźbie 6m, w układzie 6Wb-1Tp. Jako materiału użyć żywokołów wierzbowych pozyskiwanych z miejscowych drzew. Uzgodnić z właścicielami przylegających gruntów zasady ogławiania.

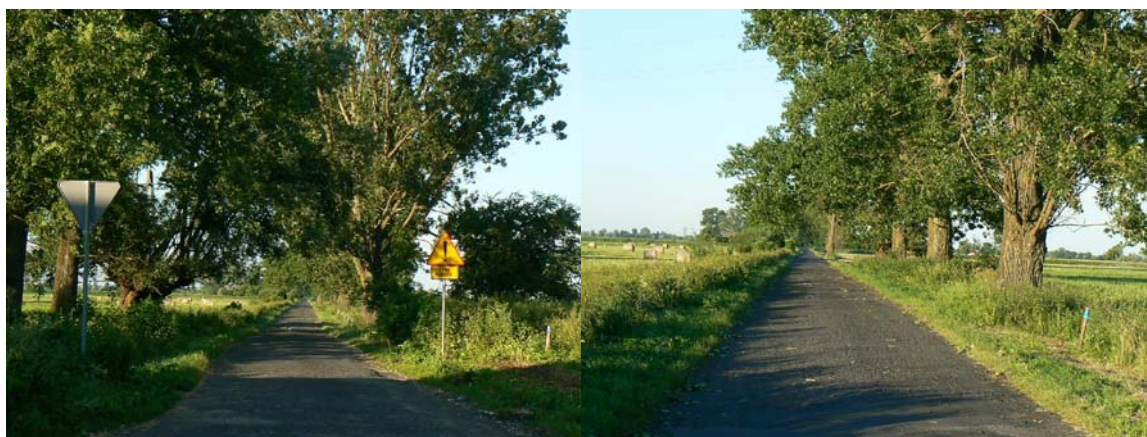
## 22.

<b>Stan</b>	Stan alei - ślady Stan drzew - dobry						
<b>Zalecenia</b>	Posadzić topole białe i jesiony na odcinku 750m od Budzigniewa do początku Polnego, zachowując pierwotną wieźbę 8m. Przykładowy układ: 10 Js-1 Tpb

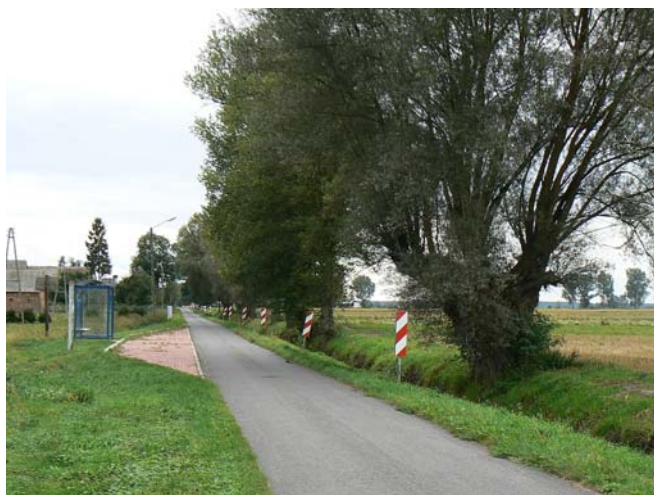
## 23.

<b>Stan</b>	Stan szpaleru - przeredzony Stan drzew - zróżnicowany						
<b>Zalecenia</b>	Uzupełnić drzewa po prawej stronie drogi, między drogą a rowem, sadząc żywokoły wierzbowe, a następnie wierzby ogławiać. Ogłowić również rosnące stare wierzby, co uchroni je przed rozłamaniem. Rosnące między jezdnią a kanałem drzewa innych gatunków pozostawić, przeprowadzając kształtowanie koron młodych drzew.

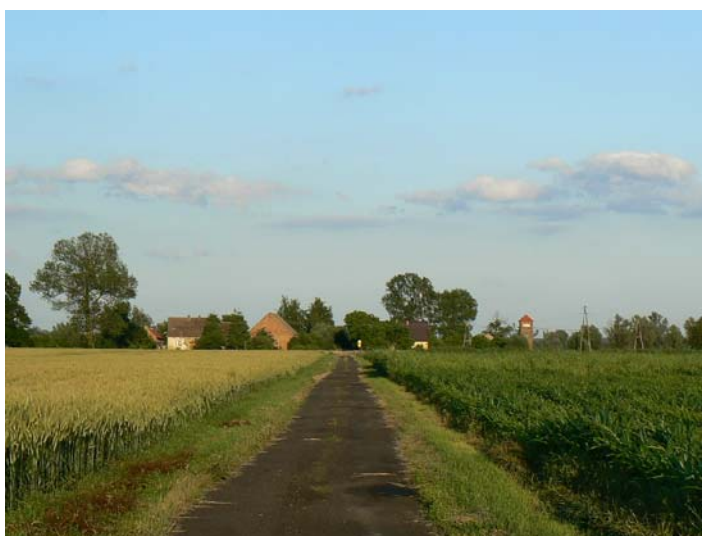
## 24.

<b>DROGA</b>	Żużłówka Grodzisk - Lemierzyczo						
<b>Właściciel/zarządca</b>	Gmina Słońsk						
<b>Informacja o drodze</b>	<b>długość</b>	<b>nawierzchnia</b>	<b>szerokość drogi</b>	<b>wieżba pierwotna</b>	<b>odległość od krawędzi</b>		
	730	gruntowa	3	0	n.d.		
<b>Drzewa</b>	<b>L</b>	<b>P</b>	<b>R-m</b>	<b>%</b>	<b>Pierśnica</b>		
					średnia	min	max
<b>Wszystkie</b>	<b>0</b>	<b>0</b>	<b>0</b>				
<b>Opis</b>	Droga żużlowa od szosy Głuchowo-Zaszczytowo do drogi asfaltowej w Lemierzyczu. Po obu stronach pola, brak rowów. Całkowity brak drzew. Pas drogowy 5,5-6m						
<b>Stan</b>	Brak drzew, aleja planowana						
<b>Zalecenia</b>	Proponowany szpaler po prawej stronie z uwagi na konieczność zapewnienia warunków przejazdu maszyn rolniczych. Gatunek: Wiąz pospolity. Więżba: 7m. Przed sadzeniem uzgodnić z właścicielami pól (działki 26/1 i 25) miejsca zjazdu z drogi na pole.

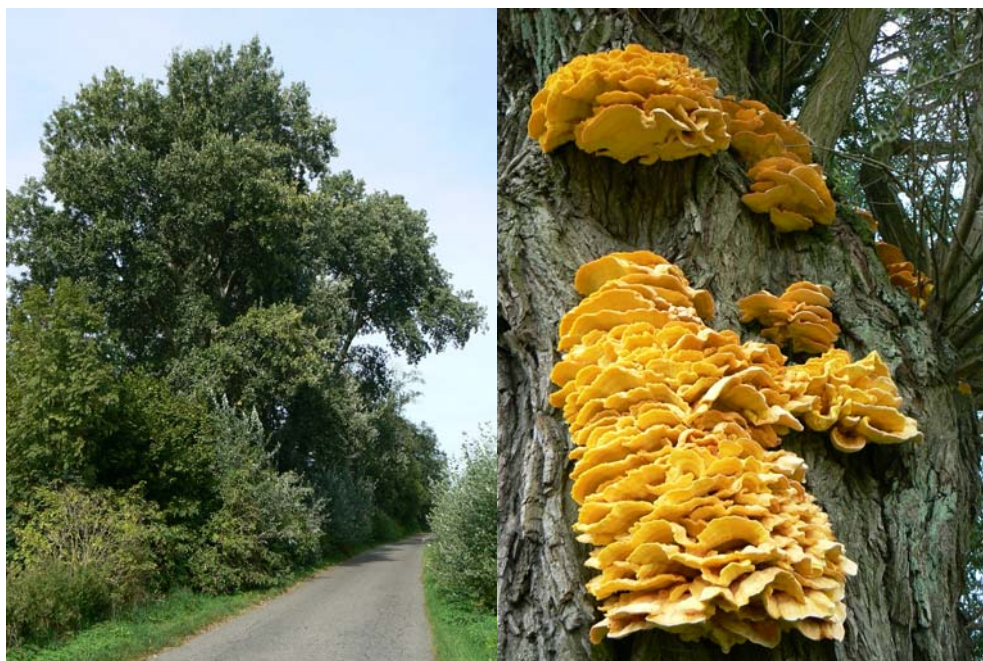
## 25.

<b>Stan</b>	<p>Stan alei - Ślady Stan zdrowotny drzew - Bardzo dobry</p>						
<b>Zalecenia</b>	<p>Utworzyć szpaler po lewej stronie, sadząc wierzby (żywokoły pozyskane z rosnących przy drodze wierzb) w więźbie 5m. Wszystkie wierzby ogławiać.</p>

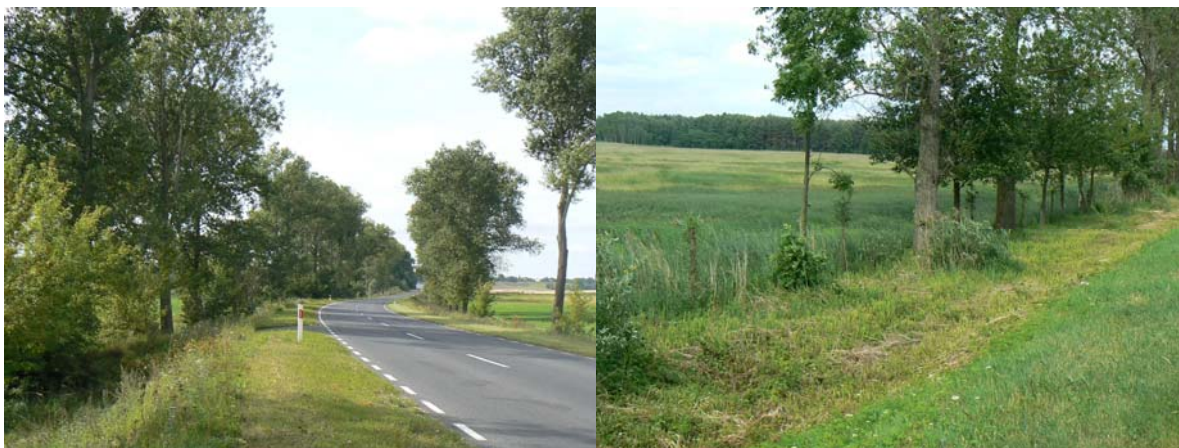
## 26.

<b>Stan</b>	Stan alei - Przerzedzona Stan zdrowotny drzew - Bardzo dobry						
<b>Zalecenia</b>	Usunąć klony jesionolistne. Na wysokości lasu posadzić po prawej stronie szpaler klonów pospolitych. Luki po wypadłych topolach uzupełnić jesionami. Uformować pnie i korony już rosnących młodych drzew. Docelowa więźba - 10m. Decyzję co do nasadzeń po prawej stronie podjąć po wyjaśnieniu statusu posadzonych żywokołów wierzbowych.

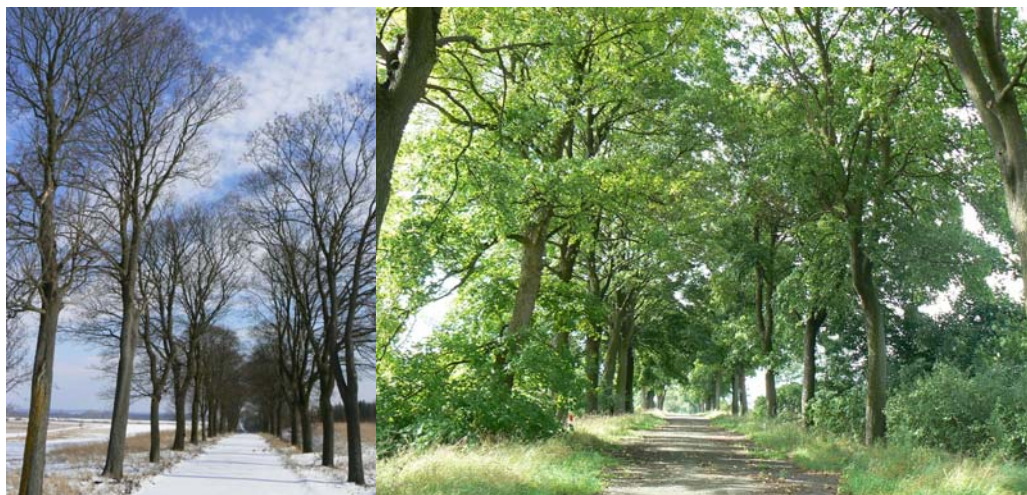
## 27.

<b>Stan</b>	Stan alei - Zwarta pełna na długości 250m Stan zdrowotny drzew - Bardzo dobry						
<b>Zalecenia</b>	W alei dosadzić brakujące drzewa (klony pospolite), posadzić klony na bezdrzewnym odcinku, w więźbie 12 m, w linii rosnących drzew. Istniejącą aleję objąć ochroną pomnikową.

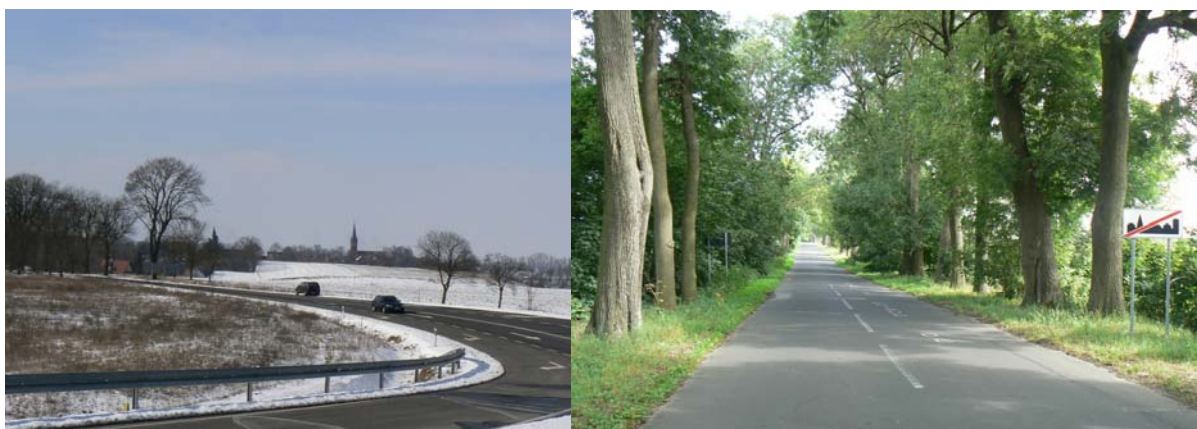
## 28.

<b>Stan</b>	Stan alei - zwarta z lukami na 380 m, Ślady na 120m Stan zdrowotny drzew - bardzo dobry						
<b>Zalecenia</b>	Obsadzić fragment drogi pozbawiony drzew klonami pospolitymi w więźbie 7m

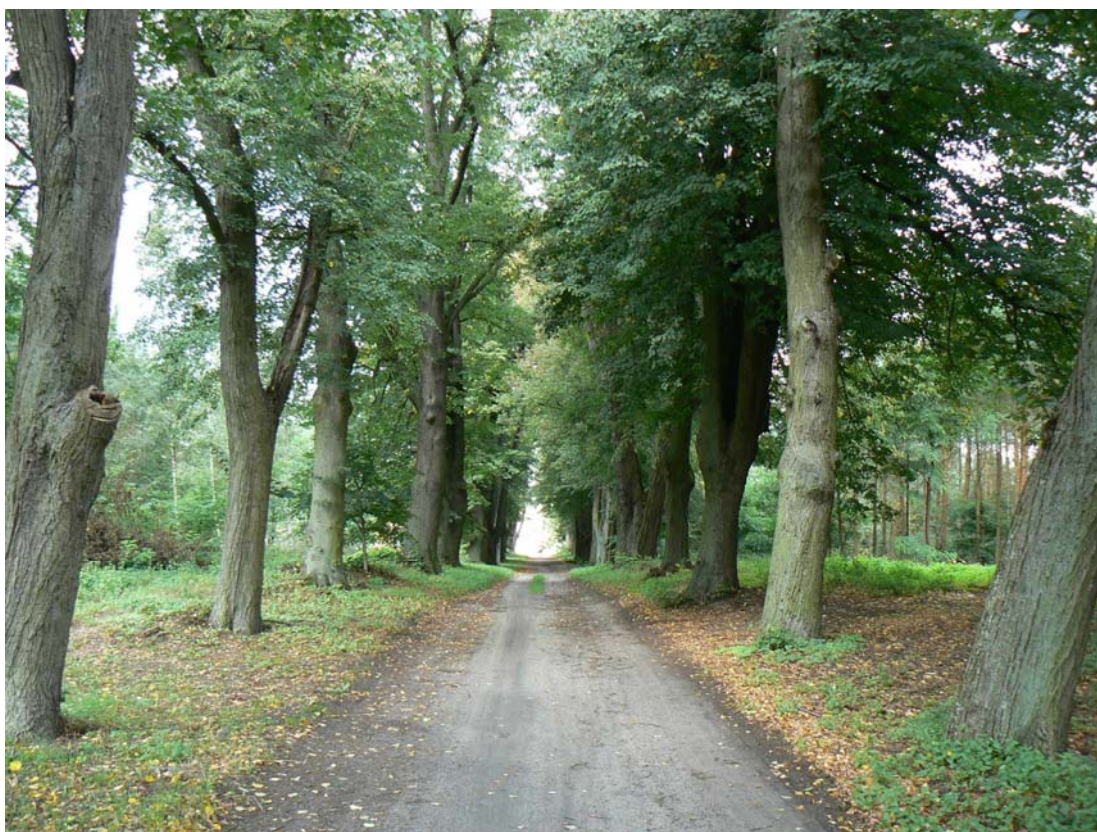
## 29.

<b>DROGA</b>	<b>Aleja lipowa w Lemierzycach do dawnego nadleśnictwa</b>						
<b>Właściciel/zarządca</b>	Gmina Słońsk						
<b>Informacja o drodze</b>	<b>długość</b>	<b>nawierzchnia</b>	<b>szerokość drogi</b>	<b>więźba pierwotna</b>	<b>odległość od krawędzi</b>		
	270	gruntowa	3	7	1,5-2		
<b>Drzewa</b>	<b>L</b>	<b>P</b>	<b>R-m</b>	<b>%</b>	<b>Pierśnica</b>		
					średnia	min	max
<b>Lipa drobnolistna</b>	32	30	62	100	64	38	83
<b>Wszystkie</b>	<b>32</b>	<b>30</b>	<b>62</b>		<b>64</b>	<b>38</b>	<b>83</b>
<b>Opis</b>	Aleja lipowa w miejscowości Lemierzycy prowadząca od ul. Kościuszki w kierunku byłego nadleśnictwa. Aleja bardzo dobrze zachowana, drzewa w doskonałej kondycji. Jedna lipa o obwodzie 375 cm, rosnąca 2 m od linii alei. Pas drogowy - 10-11m						
<b>Stan</b>	Stan alei - Zwarta pełna Stan zdrowotny drzew - Bardzo dobry						
<b>Zalecenia</b>	W lukach posadzić lipy drobnolistne, wcześniej uzgadniając z Nadleśnictwem Ośno miejsca zjazdów z drogi. Aleję objąć ochroną w formie pomnika przyrody.

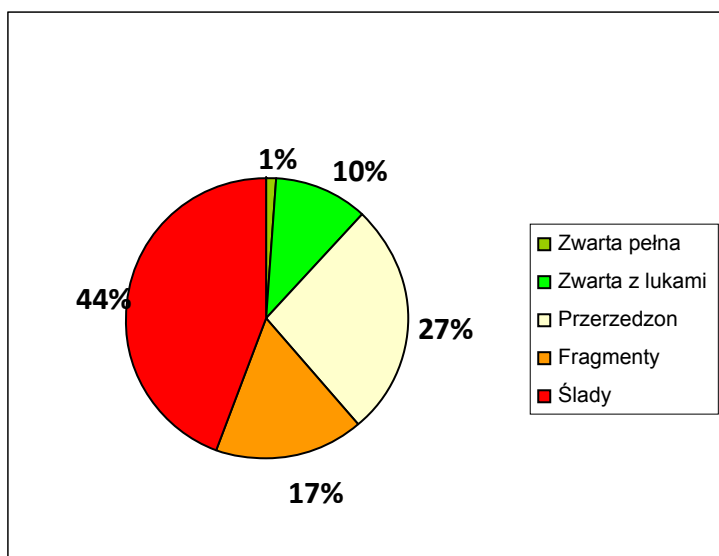
Bardzo niekorzystnie przedstawia się stan zachowania alej. Tylko 2 krótkie odcinki zakwalifikowano, jako: zwarte pełne (do 20% ubytków drzew), kolejne 2 – jako zwarte luźne (jedna aleja i jeden szpaler). Te trzy zwarte aleje i jeden szpaler zajmują jedynie 11% długości inwentaryzowanych dróg. Ponad połowie długości dróg towarzyszą ślady lub fragmenty pierwotnych alej (Ryc. 2). A przecież po wstępnych oględzinach skoncentrowano się na tych drogach, przy których rosną przynajmniej śladowe ilości drzew, odrzucając te bezdrzewne. Dane te wskazują na pilną potrzebę odtwarzania przydrożnych zadrzewień w gminie Słońsk poprzez uzupełniania luk w istniejących zadrzewieniach oraz zakładania alej przy tych drogach, przy których drzew nie ma wcale.

Ryc. 2. Procentowy udział kategorii stanu zachowania alej w stosunku do długości dróg
