# Program rewitalizacji zadrzewień przydrożnych w Gminie Słońsk

Opracowanie wykonane w ramach projektu  
„Drogi dla Natury, kampania na rzecz zadrzewień”  
dofinansowanego przez Narodowy Fundusz Ochrony Środowiska i Gospodarki Wodnej.

Program zachowania i odtwarzania zadrzewień w gminie Słońsk opracowany został w okresie od sierpnia 2012r. do stycznia 2013r. i zweryfikowany pomiędzy lutym a czerwcem 2013r. Materiałem wyjściowym były wykazy dróg gminnych, powiatowych, wojewódzkich i krajowych na terenie gminy, uzyskane dzięki uprzejmości Urzędu Gminy Słońsk, mapy topograficzne w skali 1:50 000 i 1:10 000 zakupione na potrzeby Programu oraz ortofotomapy z portalu geoportal.gov.pl. Po przeanalizowaniu tego materiału dokonano wstępnej wizji terenowej, obejmującej ok. 40 odcinków dróg - potencjalnych alej i szpalerów o łącznej długości ok. 60 km. Zgodnie z przyjętą na potrzeby całego projektu „Drogi dla Natury” definicją ze szpalerem mamy do czynienia, kiedy na odcinku 100 m drogi z jej jednej strony znajduje się minimum 5 drzew, natomiast z aleją, gdy na odcinku 100 m rośnie minimum 5 drzew po każdej stronie drogi.

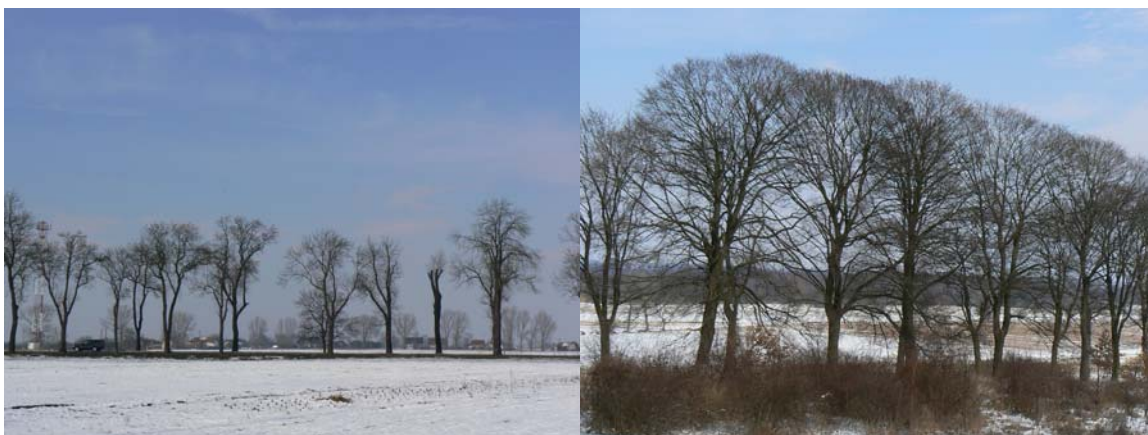
Fot. 2. (z lewej) Fragment drogi krajowej 22 w Słońsku (w kierunku d. PGR)

Fot. 3. (z prawej) Fragment wyłączonej z ruchu dawnej drogi 22 koło Lemierzyc

Za najpoważniejsze zagrożenia dla kondycji drzew i trwałości alej uznano: nadmierną i nieuzasadnioną redukcję koron (dotyczy szczególnie drogi krajowej 22), brak formowania przewodników i koron młodych drzew (często samosiejek), zaniechanie ogławiania wierzb, brak nasadzeń kompensacyjnych i uzupełniających, uszkodzenia pni i korzeni podczas modernizacji dróg, pogłębiania rowów i kanałów, ale także na skutek nielegalnego wypalania traw na poboczach. Zwrócono uwagę na zagrożenie dla alei topolowo-jesionowo-wierzbowej przy drodze powiatowej Słońsk- Głuchowo w związku z planowaną budową rurociągu przesyłowego ropy naftowej i gazu.
